PROTOKOLL ÖVER BRANDUNDERSÖKNING

Brand i lägenhet.

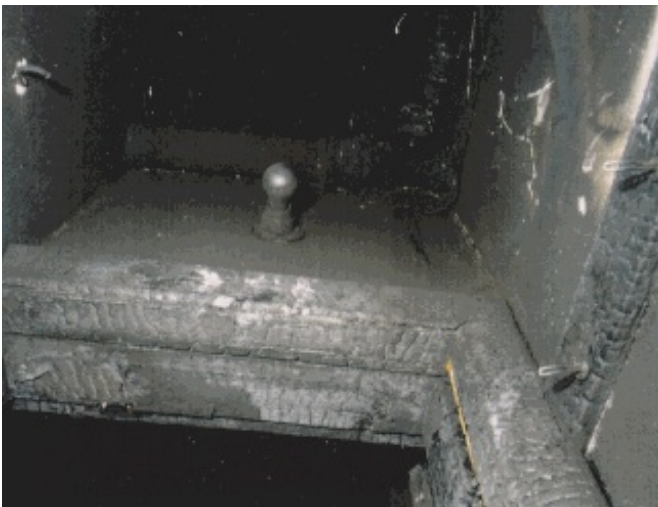
Foto

Bilden visar lamparmaturen i klädkammaren.
