PROTOKOLL ÖVER BRANDUNDERSÖKNING

Brand i lägenhet på servicehus.

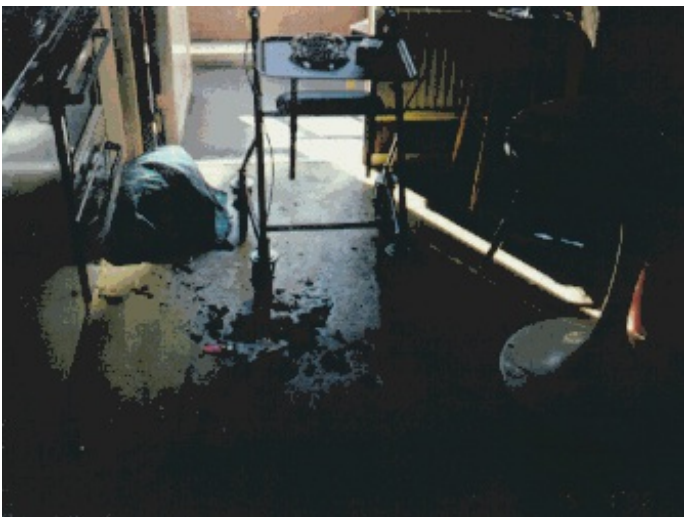
Foto

Lägenheten består av ett rum med sovalkov, kök samt hall. Den tekniska undersökningen visar att branden startat på balkongen. Efter samtal med personalen framkom det att kvinnan var rökare samt att hon vid flera tillfällen glömt cigaretten. Trolig brandsorsak är att kvinnan tappat cigaretten. Kvinnan avled två dagar senare av skadorna.

Bilden visar brandens ringa omfattning.

Personalen handlade på ett föredömligt sätt. Släckte branden i kvinnans kläder. Mötte brandförsvaret samt informerade att branden var släckt, men att en person hade fått brännskador. Personer som är så slarviga bör ej få röka utan tillsyn.
