PROTOKOLL ÖVER BRANDUNDERSÖKNING

Explosion i lägenhet.

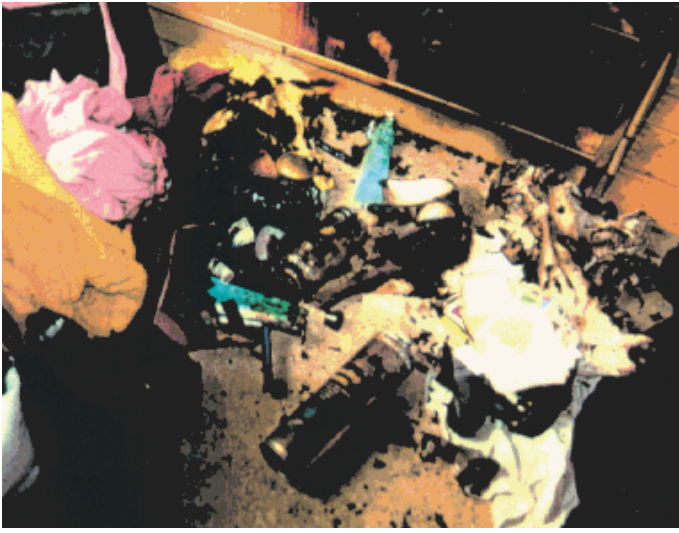
Foto

Ljuset brann ned och antände ljusmanschetten, som i sin tur droppade ned brinnande från byrån. Under byrån på golvet står en väska, typ sportbag som är öppen. Se bild. I väskan ligger en necessär som innehåller allt, samt tre aerosolburkar: 1 st rakkräm, 1 st med någon sorts deodorant, samt en liten förpackning (burk) AXA spray. Necessären tar eld och branden sprider sig till kläder omkring samt till byrån. Samtidigt blir aerosolburkarna upphettade över gränsen till vad de tål, varpå AXA-burkarna sprängs.
