PROTOKOLL ÖVER BRANDUNDERSÖKNING

Brand i lägenhet

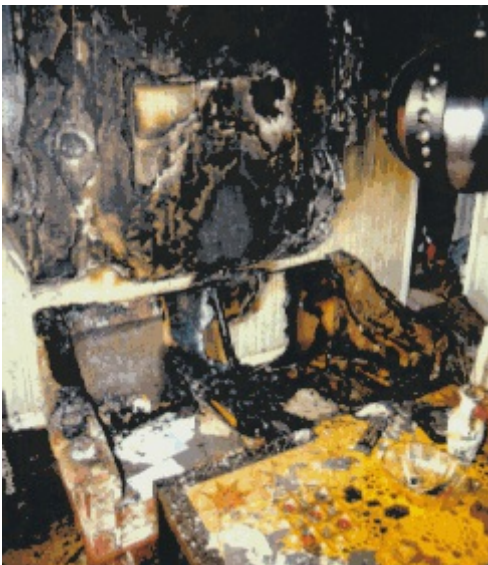
Foto

Branden har börjat i en soffa (polyeterplast i stoppningen) placerad i lägenhetens vardagsrum och spridit sig till väggen bakom (fem lager tapeter). Branden har inledningsvis haft ett långsamt brandförlopp som i ett senare skede lett till en övertändning i brandrummet och sprängt glaset i rummets fönsterpartier. Övriga utrymmen i lägenheten (sovrum och kök) har endast rökskador.

Undersökningen visar klart att branden har börjat i soffan i vardagsrummet, av soffans sitt- och ryggdynor återstår endast förkolnade rester. Det stora antalet (5 lager) av gamla tapeter har med all sannolikhet påverkat brandens utveckling till ett snabbare brandförlopp. På bord framför soffan påträffades en askkopp med cigarettfimpar.

Vid den polistekniska undersökningen kan ej någon direkt brandorsak fastställas och sannolikheten tyder på att branden har orsakats av tappad cigarett /glöd i soffan.

Bilden visar soffan där branden startade.
