# PROTOKOLL ÖVER BRANDUNDERSÖKNING

Brand i lägenhet.

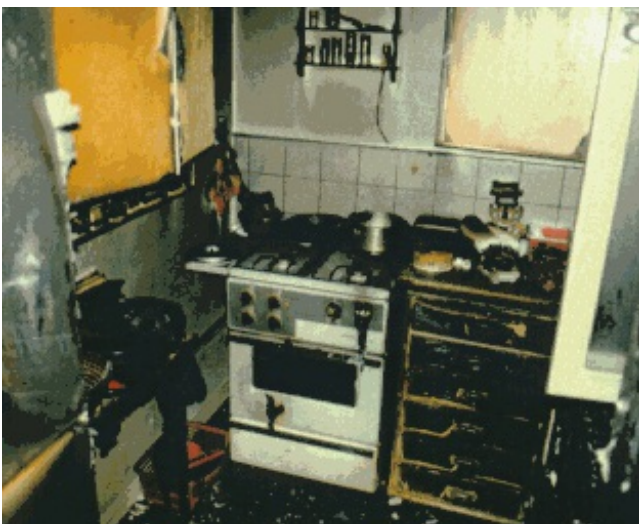
## Foto

Brandpersonalen tar sig in i lägenheten som är rökfylld men "sval". Någon brand kan ej upptäckas, men i köket påträffas en äldre kvinna som är bränd till döds. Köket visar kraftiga skador efter brand på dels inredning samt att delar av innertaket i puts har fallit ned på golvet. Värmeskador finns även i hallen som gränsar till köket, men i övrigt har lägenheten endast sot- och rökskador.

Bilden visar tydligt att branden varit intensiv i golvnivå och spridit sig uppåt.
