# PROTOKOLL ÖVER BRANDORSAKSUNDERSÖKNING

Brand i skärmaskin

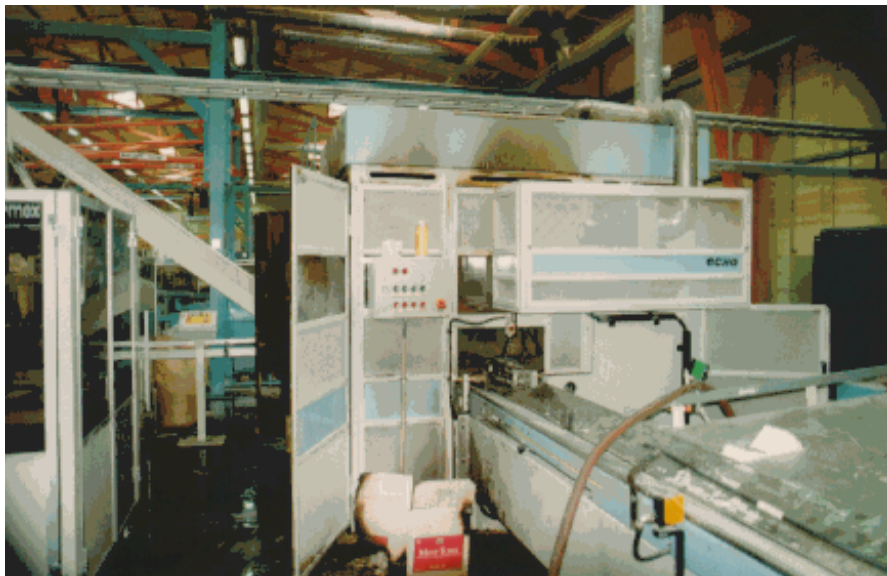
På fredagen kontaktade en person från företaget räddningstjänsten om en brand man haft i en skärmaskin (bild 1) och som personalen hade släckt med 7 st CO2 släckare och en vattenslang samt öppnat brandventilationen. Han undrade om vi kunde kontrollera detta. C-jouren åkte till företaget och konstaterade att branden var släckt. Personalen berättade att efter c:a 15 sekunder från det man upptäckt rök från maskinen inträffade en explosion varvid eldsflammar slog ut från maskinen och svart rök vällde ut i lokalen. Skärmaskinen fungerar så att klingan roterar hela tiden och slipas med jämna mellanrum av två sliptrissor som drivs pneumatiskt (bild 2).

Bild 1. Skärmaskinen. Dörrarna till maskinen var stängda vid brandtillbudet.
