# PROTOKOLL ÖVER BRANDORSAKSUNDERSÖKNING

Ladugårdsbrand

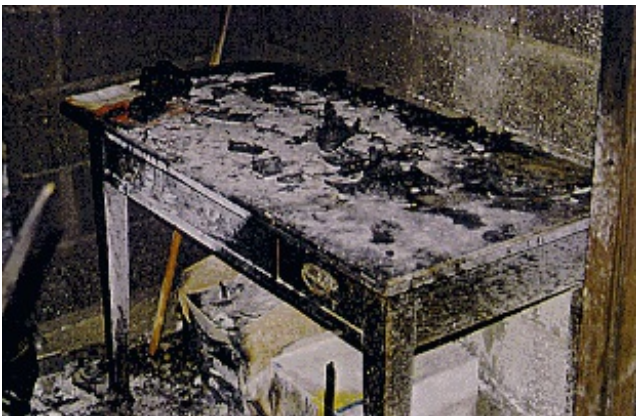
Vid Y-bys framkomst brann det i en tillbyggnad till ladugården, (bild 1 ). Ladugården är belägen i öst-västlig riktning. På ladugårdens östra sida finns en tillbyggnad. Tillbyggnaden består av kontor/omklädningsrum, kompressorrum och mjölkrum. Tillbyggnadens väggar är av lecablock, yttertak av plåt och bjälklaget består av spåntade 1 tums brädor med fyllning av kutterspån. Golvet i kontorsdelen består av grus. I kontoret fanns ett skrivbord och på detta skall en dator och skrivare ha stått, då branden började. Datorn på höger sida och skrivaren på vänstra sidan. Under skrivbordet stod två kartonger med papper till skrivaren, (bild 2).

Bilden visar skrivbordet där datorn och skrivaren stod. Under skrivbordet kartonger med papper.
