## **BRANDUTREDNING**

Brand i större enfamiljshus.

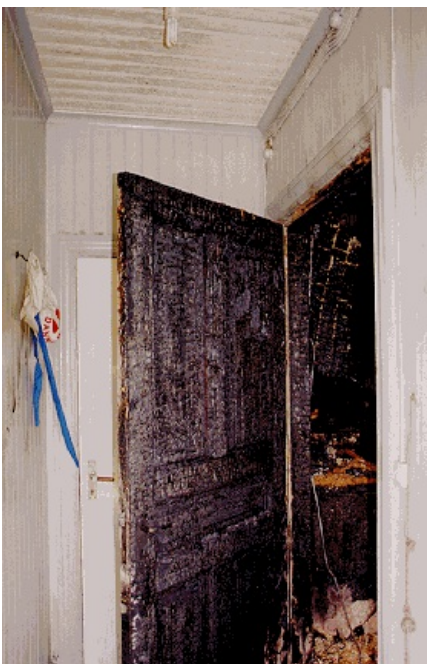
Bilden visar dörren från köket till baktrappan. Noter hur väl även dessa enkla dörrar hindrat både rök- och brandspridningen.

Det är värt att notera hur stor nytta en synnerligen vanlig dörr, t.o.m. med dörrspeglar, gör. (Se bild 7 och 8).
