PROTOKOLL ÖVER BRANDORSAKSUNDERSÖKNING

Brand i lägenhet i radhus

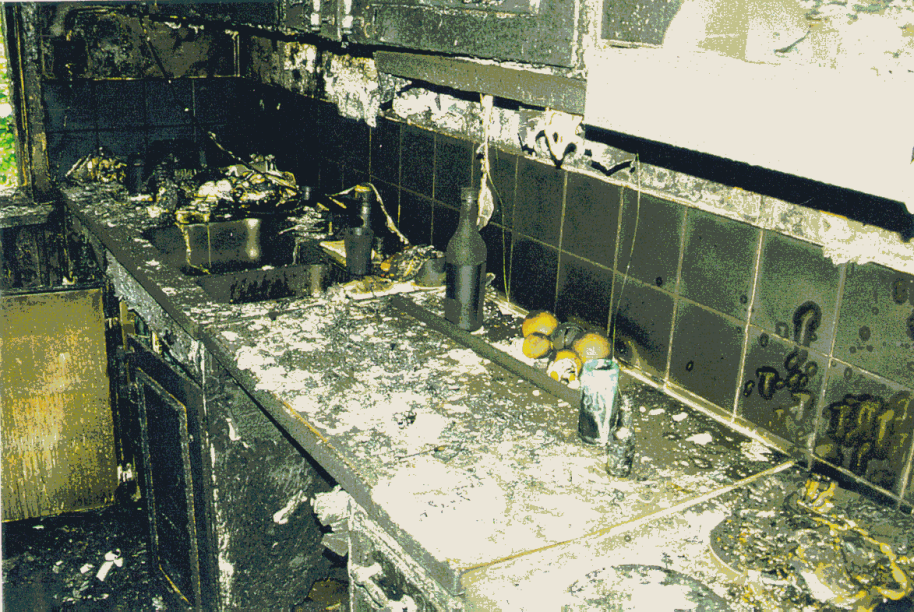
Bild från köket.

I köket konstaterades stora brand- och värmeskador men det var endast inom ett begränsat område som skadorna gick ända ner till golvnivå och där golvsöcklarna var brända. Detta område utgjordes av det utrymme under diskbänken där det finns plats att ställa en diskmaskin (här fanns ingen diskmaskin). I detta område hittades rester av en soppåse med spår av matrester och cigarettfimpar. Det konstaterades att samtliga askkoppar i lägenheten var tomma.

Branden startade under diskbänken, i det utrymme där en diskmaskin kan placeras. Troligtvis har branden i inledningsskedet haft ett långsamt förlopp för att efter en tid accelerera. Såväl brandskadorna som de tidsuppgifter som lämnats till polisen tyder på detta. Skadorna i köket har till största delen orsakats av de varma brandgaser som bildats vid branden. Kaffebryggare och andra föremål av eller med plastdetaljer har smält av den starka värmen. Innerglaset i fönsterrutan har gått sönder. Ytskiktet på köksluckor, väggar, tak mm har bränts av de varma brandgaserna. Från köket har varma brandgaser spridits ut till matplatsen, vardagsrummet och hallen. Dörren till sovrummet var stängd varför inga brandgaser trängt i detta utrymme. De brandgaser som ansamlats i kök, vid matplatsen, i vardagsrummet och hallen har troligtvis blivit så varma att de antänts och därefter har brandförloppet stannat av på grund av syrebrist.

Branden startade under diskbänken, i det utrymme där en diskmaskin kan placeras. Orsaken var med stor sannolikhet de cigarettfimpar

som tömts i en soppåse.
