PROTOKOLL ÖVER BRANDUNDERSÖKNING

ANLEDNING TILL UNDERSÖKNINGEN	Brand i äldre villafastighet med källare och vind. Larm till räddningstjänsten tisdag 19xx-xx-xx, kl 11.38.
UNDERSÖKNINGEN UTFÖRD AV	Ulf Erlandsson
UPPLYSNINGAR OM BRANDEN	<p>Ägaren var ensam hemma med ett spädbarn. Under natten hade det varit sträng kyla. Man hade eldat med ved. Vid 11.30 tiden gick hon av en tillfällighet upp på övervåningen. Hon upptäckte då att det brann i en garderob som var monterad i ett rum som många år tidigare hade använts som kök. Hon stängde dörren till brandrummet och larmade räddningstjänsten. Hon tog sedan barnet med sig och gick utomhus där hon inväntade räddningspersonalen.</p> <p>Vid räddningstjänstens ankomst rök det kraftigt ur skorstenen och det brann med lågor i en garderob och i taket i ett rum på övervåningen. Branden hade också spridit sig till trossbotten mellan övervåningen och vinden.</p> <p>Genom att riva resterna av garderoben och såga hål i trossbotten fick man snart branden under kontroll. Skadorna framgår av fotobilagan.</p>

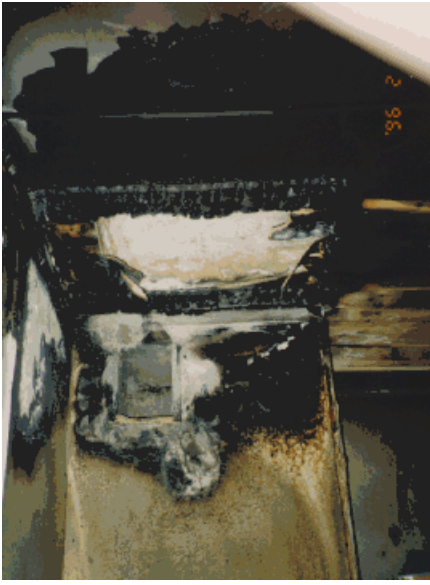
UNDERSÖKNING	<p>Fastigheten hade ursprungligen varit inredd med två lägenheter. Det branddrabbade rummet i övervåningen hade då varit kök med en vedeldad spis. Över spisen hade det suttit en ventilationslucka till en ventilationskanal i den stora murstocken. Ventilationskanalen hade för många år sedan blivit igensatt med någon träskiva eller spånplatta. Framför öppningen hade en garderob av trä och masonit byggts upp. De nuvarande ägarna hade köpt huset för 4 månader sedan. Renoveringen var gjord långt innan köpet.</p> <p>Dagarna innan branden och särskilt under den gångna natten hade det varit mycket kallt ute. De nya ägarna hade eldat kraftigt med ved i den kombinerade olje- och vedpannan.</p>
SLUTSATS	<p>Med stor sannolikhet har branden uppstått genom att gnistor från vedpannan flugit ut genom rökkanalen och skorstenen och sedan fallit ner genom den intilliggande ventilationskanalen. Eftersom denna var oanvänd och igensatt sedan flera år hade det troligen samlats löv, kvistar och kanske något fågelbo i den.</p> <p>Det brännbara materialet i ventilationskanalen hade antänts av gnistorna och bränt sönder avskiljningen mot det f d köket att sedan sprida sig till garderoben och trossbotten.</p>

Bilden visar öppningen mot ventilationskanalen. Hålet i bjälklaget mot vinden.
