BRANDUNDERSÖKNINGSPROTOKOLL

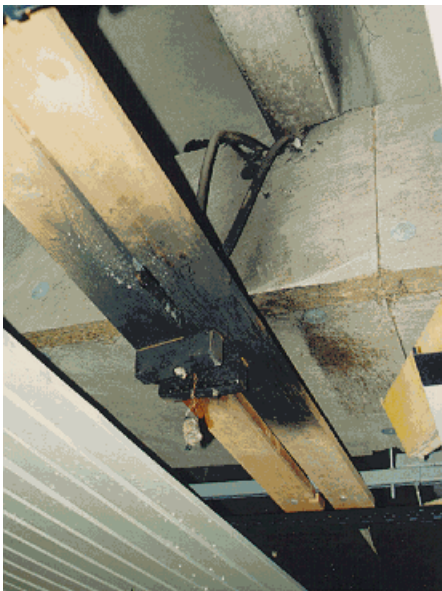
SLUTSATS	Branden i rökdetektorn är anlagd, förmodligen med lågan från en cigarettändare. Platsen är lätt åtkomlig om man klättrar upp på skåpen som finns intill (se bild) eller om man flyttar fram ett bord med bänkar som stod placerat i närheten.
SPRIDNINGSRISK	Om branden ej hade upptäckts och bekämpats hade förmodligen också de plankorna som detektorn var fäst vid brunnit upp. Men därefter hade branden självslocknat p.g.a. brist på bränsle. Spridningsrisk förelåg därmed ej. Däremot gav branden i plastdetaljerna en hel del stickande rök. Eftersom larmet var avstängt stängdes ej de automatiska dörr-partierna och röken spreds till intilliggande delar av skolan. Viss fara för människors hälsa förelåg därför.

Bilden visar de sotade brädbitarna över undertaket med rester av den uppbrunna rökdetektorn.
