BRANDUNDERSÖKNINGSPROTOKOLL

ORSAK TILL UNDERSÖKNINGEN

Brand i villa

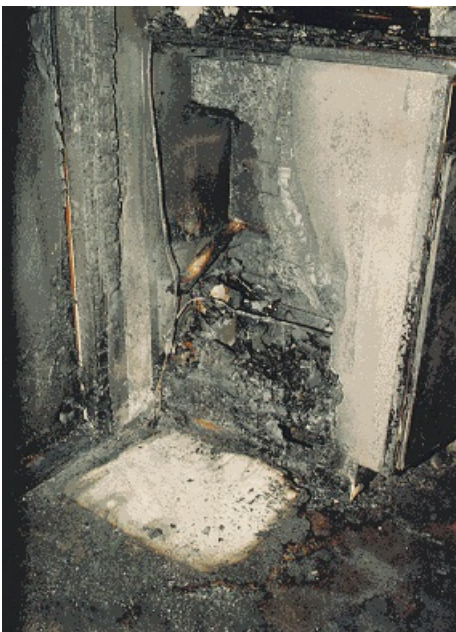
Bild 16.

En inskjuten låda har skyddat skåpväggen i sin övre del. Lådan är dock inte lika djup som skåpet.

De kraftiga låga brandskadorna i golv, dörrkarm och gaveln till bänkskåpet, bild 15 och 16, tyder dock på att det i ett tidigt skede brunnit i tidningsbunten på golvet bredvid bänkskåpets gavel. Samtidigt tyder djupa kolningsskador runt vägguttagets placering både ute och inne i skåpet på att branden uppstått i detta område.
