# BRANDUNDERSÖKNINGSPROTOKOLL

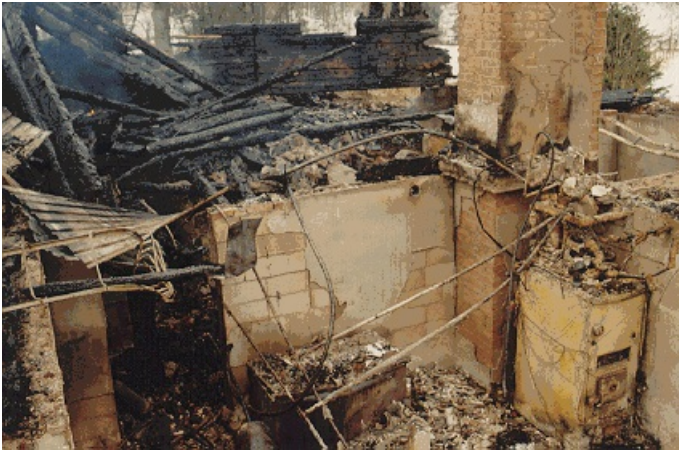
Fotot är taget i östlig riktning och visar området runt vedpannan.
