PROTOKOLL ÖVER BRANDUNDERSÖKNING

Brand i lägenhet på servicehus.

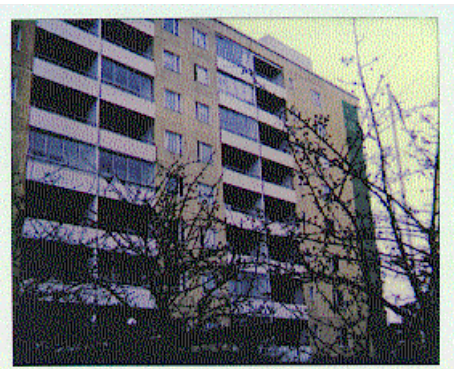
BILD 1

Brandlägenheten är belägen på 7 våningar

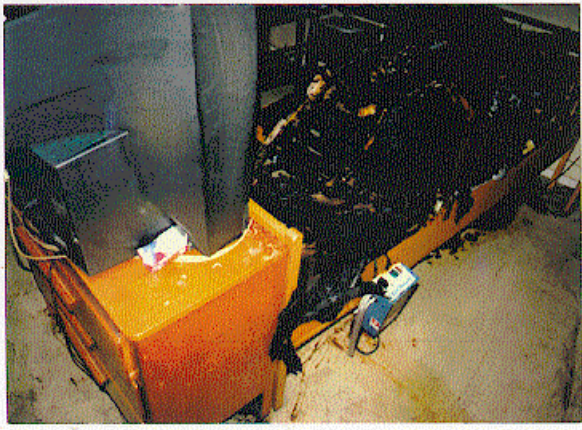
BILD 2

Brandskadorna visar klart att branden startat i sängen och har begränsats till att omfatta kvinnans kläder och sängutrustningen. Ett antal gamla brännmärken efter cigaretter kunde lokaliseras och fimpar påträffades intill kvinnan i sängen. På golvet vid väggen påträffades en askkopp samt en cigarettändare.

Branden har med all sannolikhet orsakats av en cigarett, som orsakat en pyrbrand i madrassen och sängkläderna. En brandbild som är typisk då brandorsaken är sängrökning.

Brandorsaken har sannolikt orsakats av sängrökning.
