## ANLEDNING TILL UNDERSÖKNINGEN

Brandtillbud i villa, fredagen den xxxx 19xx.

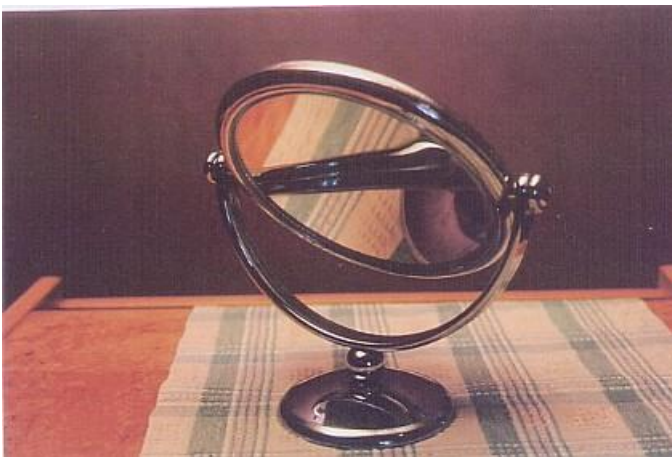
På fönsterkarmen finns ett brännmärke som har orsakats av att solstrålar träffat förstoringsdelen på rakspegeln och bildat en brännpunkt på fönsterkarmens ovandel. Märkets mönster följer solens förflyttning mellan tiden 10 till 13. I fönstret hängde en virkad gardin. Röklukten härrörde från brännmärket i fönsterkarmen.

*Spegeln i närbild*

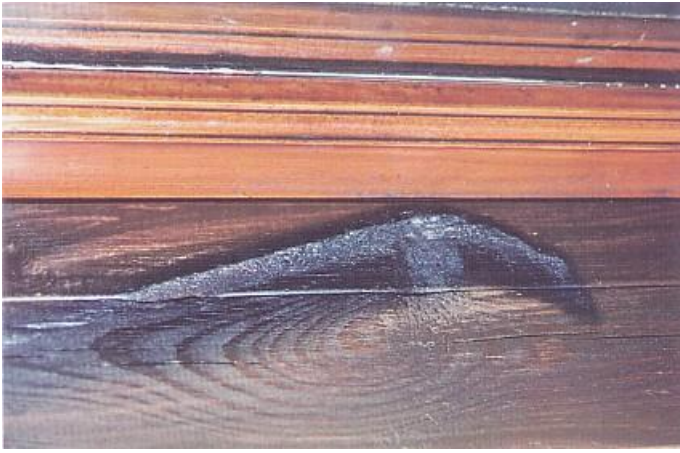
Förmodligen var risken för att brännmärket skulle utvecklas till brand liten i detta fallet. Familjen skulle däremot resa bort över helgen och om det fina vädret gjort att solen skulle bränna i samma märke flera dagar i rad kan risken för brandspridning troligen inte uteslutas.

*Brännmärket i närbild*

En klassisk orsak till brandtillbud som skulle vara svår att finna om branden hade utvecklats. Erfarenhet som kan användas i undervisning och information om enkla åtgärder för att förhindra brands uppkomst.
