## ANLEDNING TILL UNDERSÖKNING

Brand i byggnad, gatukök.

## OBJEKT

Fristående byggnad som inrymmer en serveringsdel och en mattillagningsdel, samt förråd. Objektet är byggt i trä.  
Släckutrustning, 1 st. handbrandsläckare CO<sub>2</sub>.

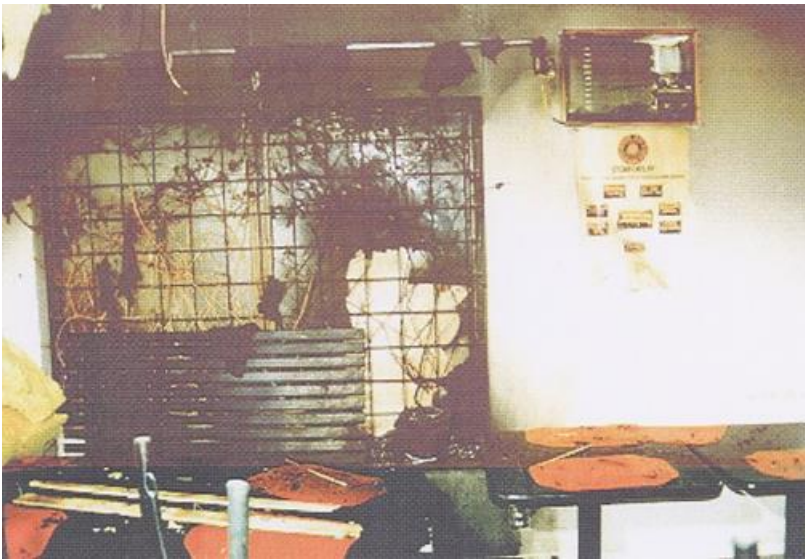
Polisen och undertecknad besökte platsen xx-xx-xx kl. 12.50. Ett av två fönster var krossat (treglasfönster) mot söder. Fönstret var försedd med galler på insidan av armeringsjärn. Innanför det trasiga fönstret på golvet fanns en brandbild efter brand i brännbar vätska på golvbeklädnad. Det hittades rester av tyg som kunde härledas till gardinuppsättning. En av tygreterna kunde inte ägaren med säkerhet säga om det tillhörde gardinen. På objektets övriga dörrar och fönster fanns inga brytmärken. Utanför det trasiga fönstret på marken hittades inga föremål som kan sättas i samband med krossade fönstret.

*Bilden tagen i serveringslokalen mot fönster som har krossats. Genom fönstret har någon form av brandfarlig vätska anbringats i lokalen. Rester av gardin finns i överdelen av bilden.*

Branden har varit anlagd eller vållad av våda. Det finns ingen naturlig brandstiftare.
