ANLEDNING TILL UNDERSÖKNINGEN

Brand i lägenhet.

UNDERSÖKNINGEN UTFÖRD AV

Kenneth Möller, brandförsvaret.

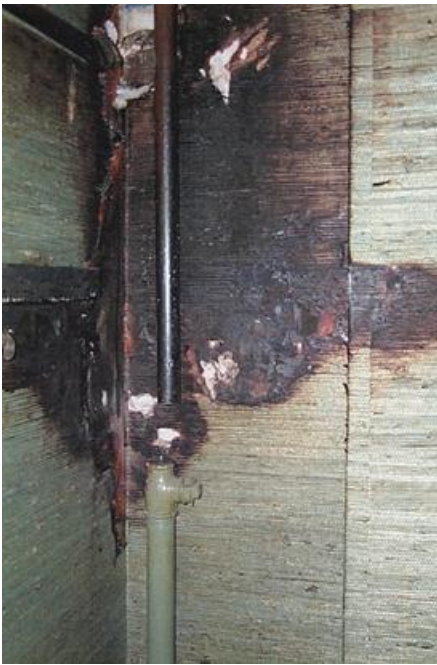
En hantverkare skall kapa en huvudgasledning från källare till lägenheten högst upp. På lägenhetsinnehavarens fråga om han inte skall stänga gasen först svarar hantverkaren "det behövs inte, det bara luktar lite". Han tar en tigersåg (eldriven) och börjar såga, när så gött som hela röret är genomsågat, tänder gasen plötsligt. Hantverkaren bränner sig men springer ner i källaren och stänger gasen varpå gasflödet upphör. Branden blir mycket begränsad till det utrymme där arbetet ägde rum. Orsak till antändning anses vara att elektrisk tigersåg alstrar gnistor, varpå gasen har samlats i utrymmet och antänt.

*Röret kapades vid det svarta röret.
Därefter har gasjouren pluggat. Hant-
verkaren kunde ha stängt kranen här.*

Vid samtal med gasverkets experter framkom att, dels krävs behörighet för att göra arbete på gasledning, dels får ej elektriska verktyg användas. Själva använder de rörkniv eller kapslad utrustning. En liknande situation inträffade på Z-gatan i början av augusti, när en hantverkare kapade gasledning.

Detta förfarande från icke kunniga hantverkare, utsätter brandpersonal i onödiga risksituationer. Brandförsvaret kommer att kontakta Å energi för åtgärder.
