ANLEDNING TILL UNDERSÖKNINGEN

Brand i restaurang.

UNDERSÖKNINGEN UTFÖRD AV

Kenneth Möller, brandförsvaret.

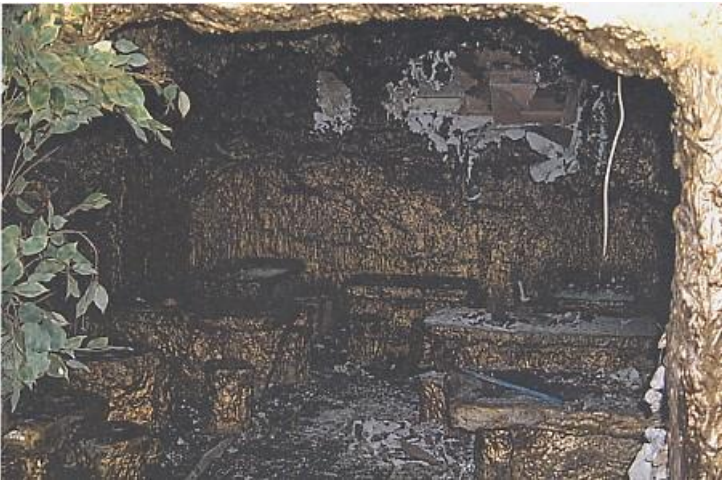
Bilden är svårtolkad, men detta är själva rummet, "grottan". Allt är gulvfärgat, bord, pallar, väggar och tak. I taket är putsen nedtagen av räddningspersonalen.

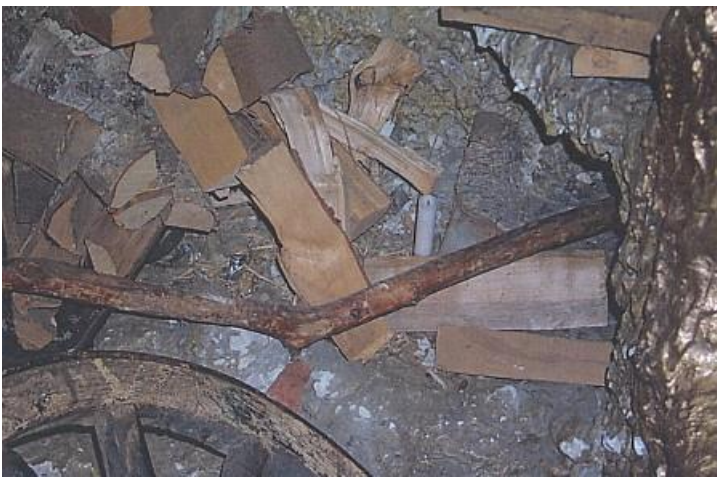
Detta är byggnadstekniskt utan anmärkning. I väggarna däremot fanns små nischer där man placerat och byggt fingerade eldstäder och för att effekten skulle bli trovärdig hade man placerat levande ljus direkt på veden. Ett av ljusen har av någon anledning fallit och antänt den torra veden.

Så här var "eldstaden" arrangerad. Är detta acceptabelt i publik lokal?
