## ANLEDNING TILL UNDERSÖKNING

Brand i byggnad. Bussgarage.

## OBJEKTET

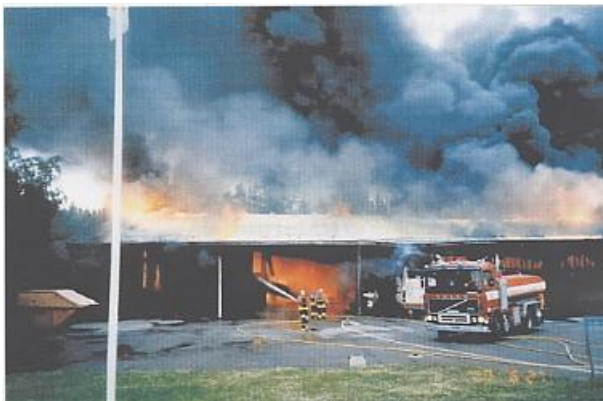
Polisen tekniska från E-stad och undertecknad anlände till brandplatsen ca kl. 09:00 den xx/x. Brandstarten har varit i tvätt-/verkstadsdelen. Kan inte utesluta att det har varit två brandhärder. Man kunde konstatera att garageportarna för tvätt/verkstad har stått öppna under brandstarten. Inget sot fanns på glasbitarna som fanns

- Kan ej utesluta att det har varit två brandhärddar
- Brandstarten är tvätt-/verkstadsdelen samt skrotbussen under skärmtaket.

Med så stora värden borde någon form av automatisk brandlarm installeras.
