## ANLEDNING TILL UNDERSÖKNING

Brand i villa.

## OBJEKTET

Enplans villa med hel källare. Fasaden av träpanel samt altan. Brandvarnare fanns i bodelen och i källaren fanns en handbrandsläckare, typ pulver 6 kg.

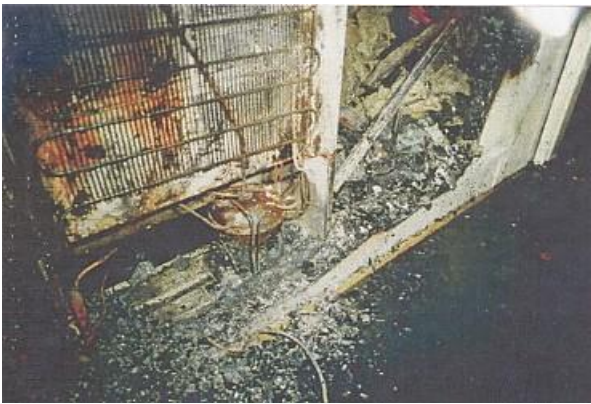
Undertecknad anlände till brandplatsen kl. 10:10 och tog kontakt med Polisen i Y-stad om tekniska roteln i Z-stad skulle komma. Fick besked att de inte skulle komma så utredningen skulle undertecknad göra. Branden har med stor säkerhet börjat i källaren. Brädernas undersida av trägolvet på altan var mycket förkolnat, många bräder var helt uppbrända. Fönsterkarmen i det fönster som sitter rakt under altandörren var bortbränd. Branden har gått vidare till altangolvet och sedan in i altandörrens fönster samt fönstren vid sidan om altandörren. När fönstren gick sönder trängde rök och eld in i vardagsrummet där brand uppstod och startade brandvarnaren. Branden spred sig mycket snabbt i hela boendedelen. Själva brandstället har varit i den lilla matkällaren där två frysar stod. Startrelät som sitter på kompressorn (frysen mot fönstret) var nästan helt bortbränd och det andra startrelät (frysen mot hallen) har mycket smältskador. Branden har fått fäste i damm under frysarna och antänt isoleringen.

Brandstarten har varit i källaren vid startrelät till frysen.  
Brandspridning till isoleringen runt frysen. Övertändning i matkällaren som spräcker fönster. Antänder altangolvet och sprider sig till hela boendedelen.

*Brandstiftaren. Bilden föreställer kylmotorn från den yttre frysen mot hallen. Den är bränd vid startrelät. Den andra frysens startrelä är mer bränd (den bilden blev svart). Branden från startrelät hade spridit sig till isoleringen på frysskåpen. Brandstiftaren är startrelä på frysskåpet.*

Bättre ventilation runt frysarna.

Brandvarnare i källaren som är ihopkopplingsbar med brandvarnaren i boendedelen.
