ANLEDNING TILL UNDERSÖKNING

Brand i kemikalieförråd.

UNDERSÖKNING UTFÖRD AV

Gert Lönnqvist, räddningstjänsten.

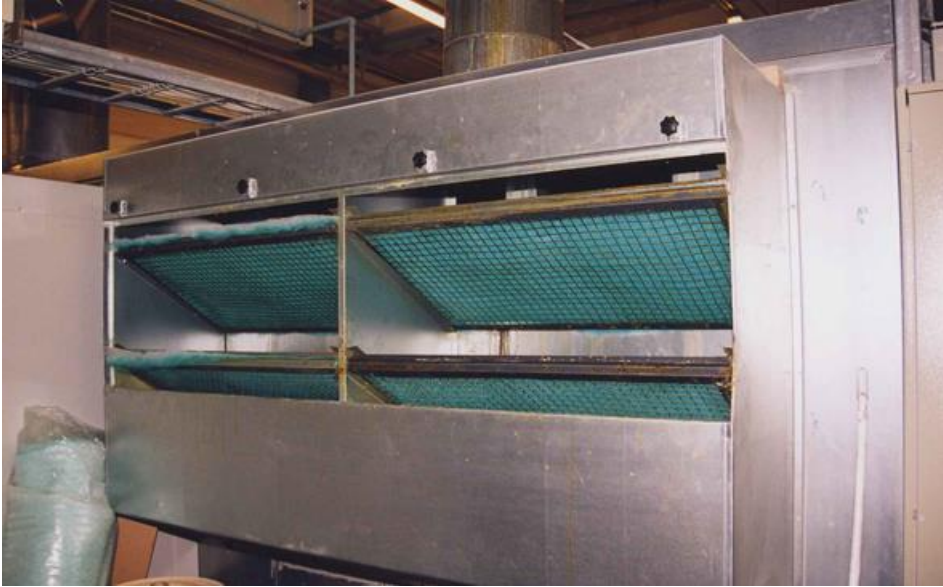
Stofffilter i sprutboxarna i lackeringsavdelningen. Dessa byts rutinmässigt en gång i veckan.

De linoljeindränkta filtren förpackas i en plastpåse, vilken sedan placeras i en kartong. Därefter förvaras kartongerna i ett särskilt rum för farligt avfall i väntan på transport till destruktion. Plastpåse/kartong är godkända för transport av farligt avfall enl gällande EU/UN-regler (enl produktionschef NN). Ett särskilt rum för farligt avfall är nyligen iordningsställt i en fristående förrådsbyggnad. Rummet är brandtekniskt avskilt från övriga utrymmen i klass EI30. Utöver detta rum finns ett öppet förråd (mod. carport) ett rum för maskinförvaring samt ett rum innehållande spånplattor, elcentral m.m.

Utifrån mina tidigare erfarenheter av risk för självantändning när linolja absorberas i brännbart material, är det min uppfattning att förpackningsmetoden plastpåse/kartong för kontaminerade filter är olämplig. De oljeindränkta filtren bör istället förvaras i ett stålfat med tättslutande lock under förvaring och transport till destruktion. Dessa stålfat kan i väntan på transport förvaras i en fristående stålcontainer inom fabriksområdet, avskilt från övriga brännbara produkter.
