## **ANLEDNING TILL UNDERSÖKNING**

Brand och rökutveckling i torktumlare.

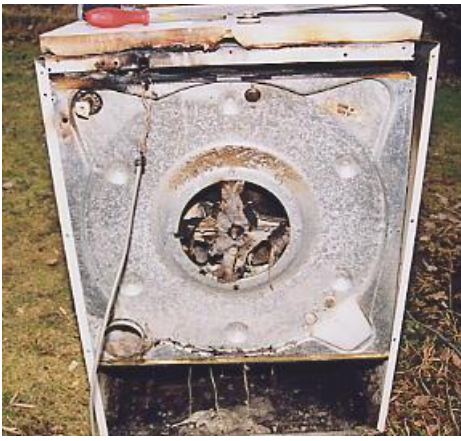
Undersökningen inleds fredagen den xx-xx-xx kl 13.30. Torktumlaren är av märke X (identifierat märke), 220 V 10 A, Nr xxx, 2000/2185 W. Tumlaren var fast ansluten till ventilationskanal via flexrör av plast. Tumlaren var i drift vid brandstart. Tumlarens drivrem mellan motor och fläkt är hel. Trumman är av plast och har smältskador på den del som stått i position mot maskinens topp. Drivrem mellan motor och trumma är avbränd. Vredet till programverket saknas, det har förmodligen smält och lossnat, vilket orsakats av ledningsvärme från branden. Under trumman (i maskinens botten) finns fortfarande stora mängder damm/ludd kvar. De största skadorna är koncentrerade till området omkring maskinens motor och dess elektriska anslutningar (i maskinens topp). Man kan med ledning av undersökningen, ej säkert fastställa brandorsaken.

*Den aktuella torktummlaren.*

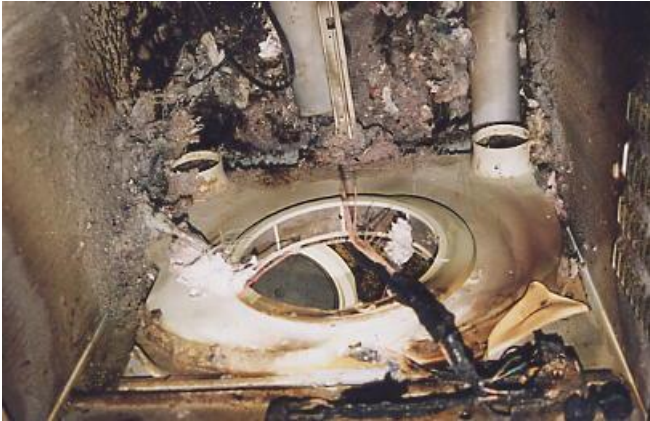
Med ledning av primärbrandområdets placering runt maskinens motor, och den stora ansamling av damm/ludd i torktumlaren, är det troligt att branden orsakats av varmgång i maskinen, (kan ha orsakats av el, överslag eller friktionsvärme) vilket lett till antändning av damm och el-kablar.

*Tumlarens botten efter deformation av trumman. Stora mängder damm finns kvar.*

Även om brandorsak inte kan fastställas är branden att beteckna som klassisk för torktumlare med några år på nacken. Ansamling av damm gör dem extremt känsliga för brand.
