Terroristattackerna i Madrid 11 mars 2004

2004 Räddningsverket, Karlstad
Avdelningen för stöd till räddningsinsatser
ISBN 91-7253-236-X

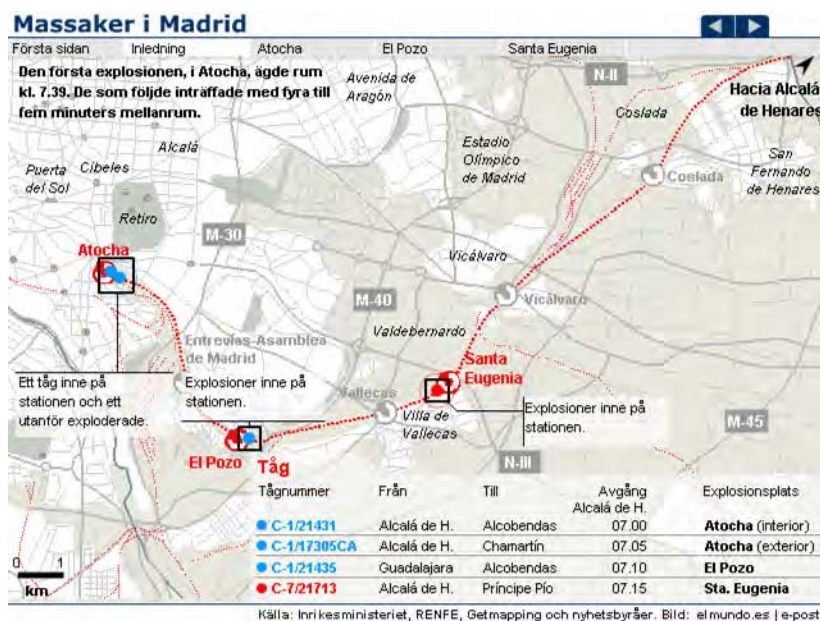
Vid tidpunkten för explosionerna var 20 tåg i rörelse i Corredor de Henares. Samtliga drabbade tåg ingick i pendeltågtrafiken. Tågsättet vid Téllez hade totalt 1 000 passagerare, medan tåget vid El Pozo hade 1 100 personer ombord. Andra källor talar om 1 800 passagerare. Uppgifterna varierar angående antalet passagerare i de andra tågsätten. En ordinär vagn kan ta cirka 250 passagerare stående och sittande.

De drabbade pendeltågen trafikerade linjen Corredor de Henares. Illustration: elmundo.es (Illustrationen ingår i en interaktiv animation)

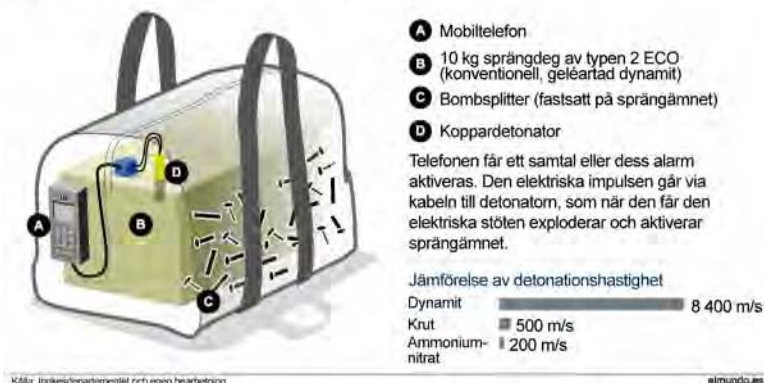
De andra tre sprängdes av polisens bombexperter från TEDAX under kontrollerade former vid skadeplatserna. Den väska som polisen omhändertog innehöll 10,2 kilo Goma 2 sprängmedel, en detonator kopplad till alarmfunktionen på en mobiltelefon samt en mängd metallföremål, som spikar etc. avsedda att bringa så mycket skada som möjligt på passagerare i närheten.

Väskbombernas konstruktion. Illustration: *elmundo.es*

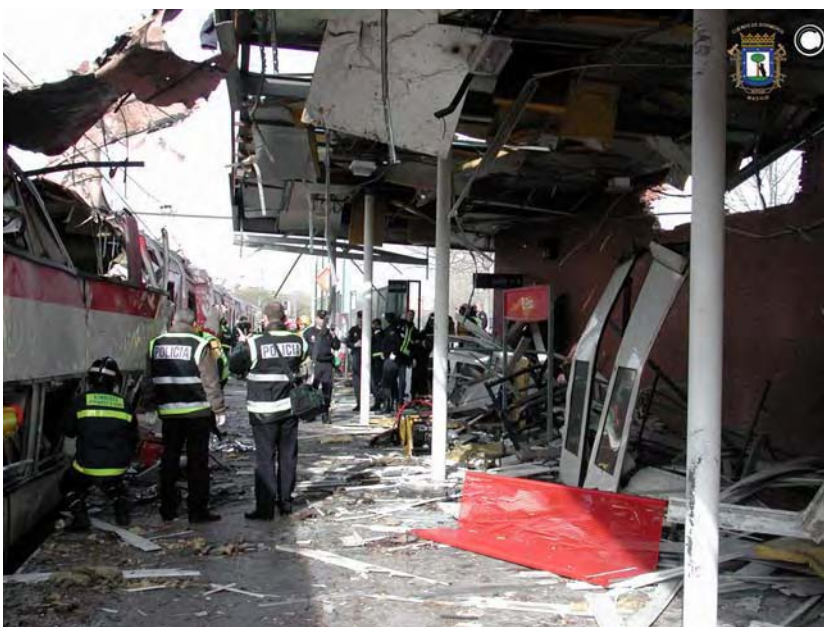
För att få en uppfattning om kraften i bomberna bad vi FOI att beräkna skadeverkan på människor och fönster för 10 kg trotyl eller motsvarande inne i en tågagn.

Gräns för att enstaka får hörselskador -	ca 15 meter
50% får hörselskador -	ca 7 meter
Gräns för lungskador -	ca 6 meter
1% döda av direkt övertryck -	ca 4 meter

Omfattande tryck- och splitterskador vid El Pozo. Bild: Räddningstjänsten Madrid.

Radien för omfattande fönsterskador, på byggnader runt omkring, blir ca 100 meter. För enstaka fönsterskador blir radien ca 300 meter (man har då räknat med en viss dämpning av trycket eftersom explosionen sker inne i vagnen - detta är ett mycket grovt medelvärde).

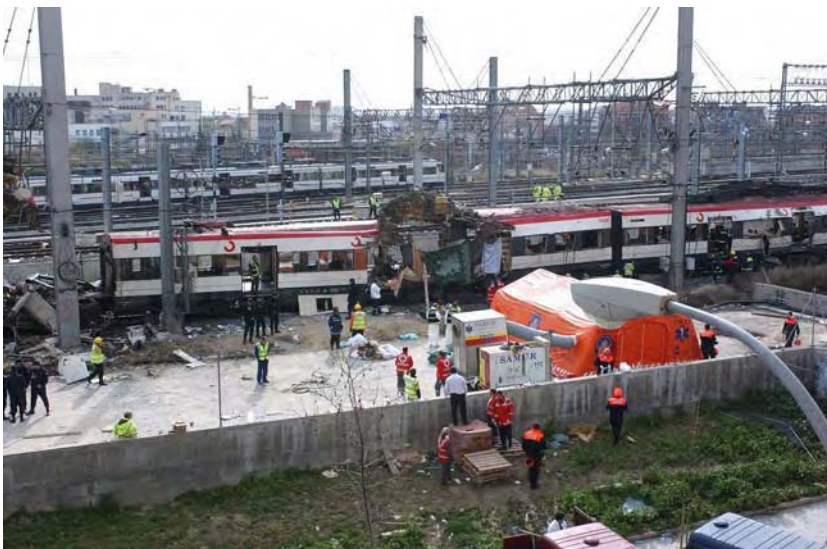
Skadeplats Téllez. Bild: agencia EFE

Detta är den mest blodiga skadeplatsen. Många ligger döda och söndertrasade utanför tåget. 65 döda och 165 skadade; 25 kritiskt skadade, 30 svårt skadade och 110 lätt skadade. Räddningstjänsten sätter in 30 fordon och 112 brandpersonal. SAMUR sätter in 26 fordon och 126 personal. Vid denna skadeplats finns den stora mängden skadade inne i tåget. Man har från början mycket små räddningsresurser på plats med tanke på det stora antalet kritiskt skadade. Evakuering av skadade blev därför något fördröjd. Vid gatan Téllez upprättas senare en "avancerad sjukvårdsplats" i den närbelägna sporthallen Daoíz Velarde. Många frivilliga läkare, sjuksköterskor och sjukvårdare arbetade här. Varje skadad hade någon som såg till och skötte om sig. Majoriteten av de skadade kunde senare transporteras med goda livsuppehållande resurser under transporten. Fördelningen av skadade till sjukhus från denna skadeplats blev inte optimal. Olyckligtvis skickade man de skadade huvudsakligen till sjukhuset H. Gregorio Marañón vilket medförde en ojämn belastning på sjukvården.

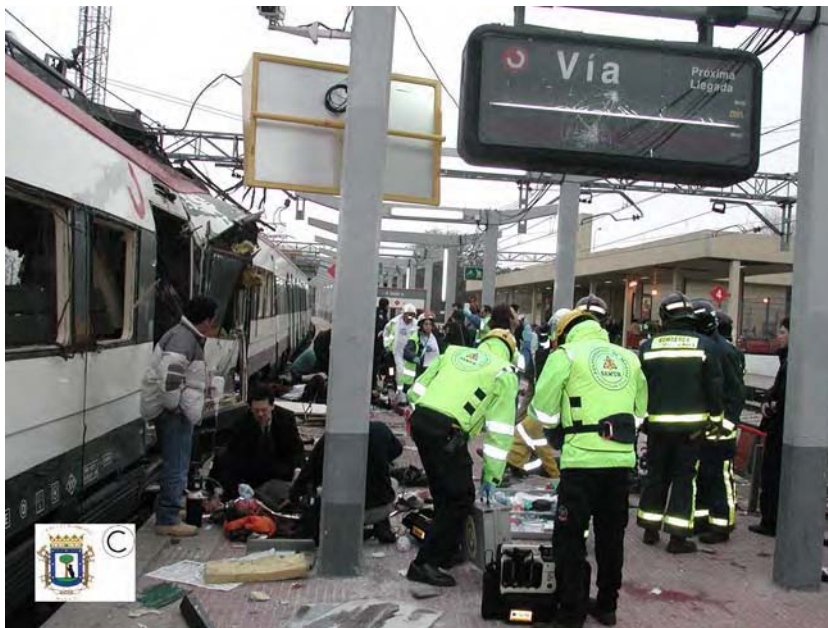
Omhändertagande av skadade vid Santa Eugenia. Bild: Räddningstjänsten Madrid

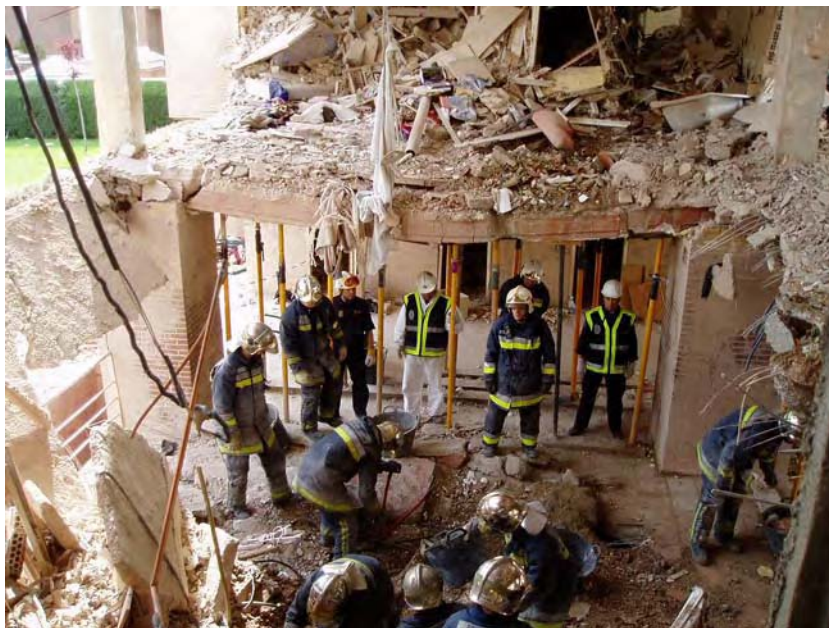
Lägenheten där terroristerna sprängde sig själva till döds. Bild: Comunidad Madrid
