INLEDANDE BESKRIVNING

Platsbeskrivning: Huset är ett 6-vånings flerbostadshus uppfört i sten. Brandlägenheten finns på våning 2.

Primärbrand: Brand i lös inredning inne i garderoben.

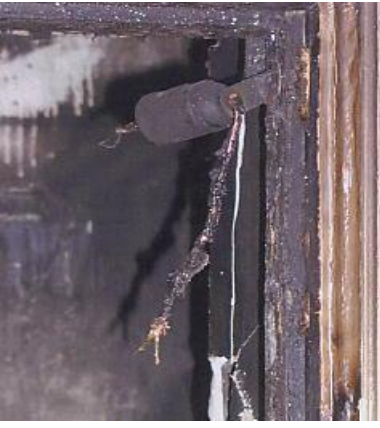
Den tidiga upptäckten och innehavarens åtgärder gjorde att skadan blev mindre och att ingen skadades. Detta trots att inte brandvarnaren larmade. De teorier som jag kan hålla för troliga om orsak till branden är dels, elkabeln till lampan som var spikad i dörrposten eller att branden startat vid rörstammen i garderobens vänstra hörn. Elkabeln är inskickad till SKL för analys genom polisens försorg. Av bilden från branden att döma ser det ut som att primärbranden är nere vid rörstammen, där går dock inte att hitta någon tändkälla. Det som finns där är avloppsstammen, vattenrör och ett avkopat rör som sticker upp cirka 10 centimeter från golvet. Det motsvarande röret sticker ner lika mycket från taket. Vad det röret använts till gick inte att få fram under undersökningen. Jag kan konstatera att huset har stadsgas installerat. Kan det vara så att detta är ett gasrör som läckt gas, men var är då tändkällan? Den andra tanken om brandstart i hörnet är att huset har gamla "kuloledningar" som skulle kunna leda över ström i vattenrören och på så sätt få "vagabonderade strömmar" som en orsak till branden. Med tanke på det som förvarades i utrymmet som papper, kartonger och annat brännbart samtidigt som innehavaren berättade att dom putte in grejer förbi byrån som stod i dörröppningen kan mycket väl det ligga brännbart material mot rören. Fastighetsägaren hävdar bestämt att allt gammalt dolt kablage är utbytt.

Lampan sittande i dörrkarmen.
