## ANLEDNING TILL UNDERSÖKNING

Brand i grillskåp Köpcentrum xxx

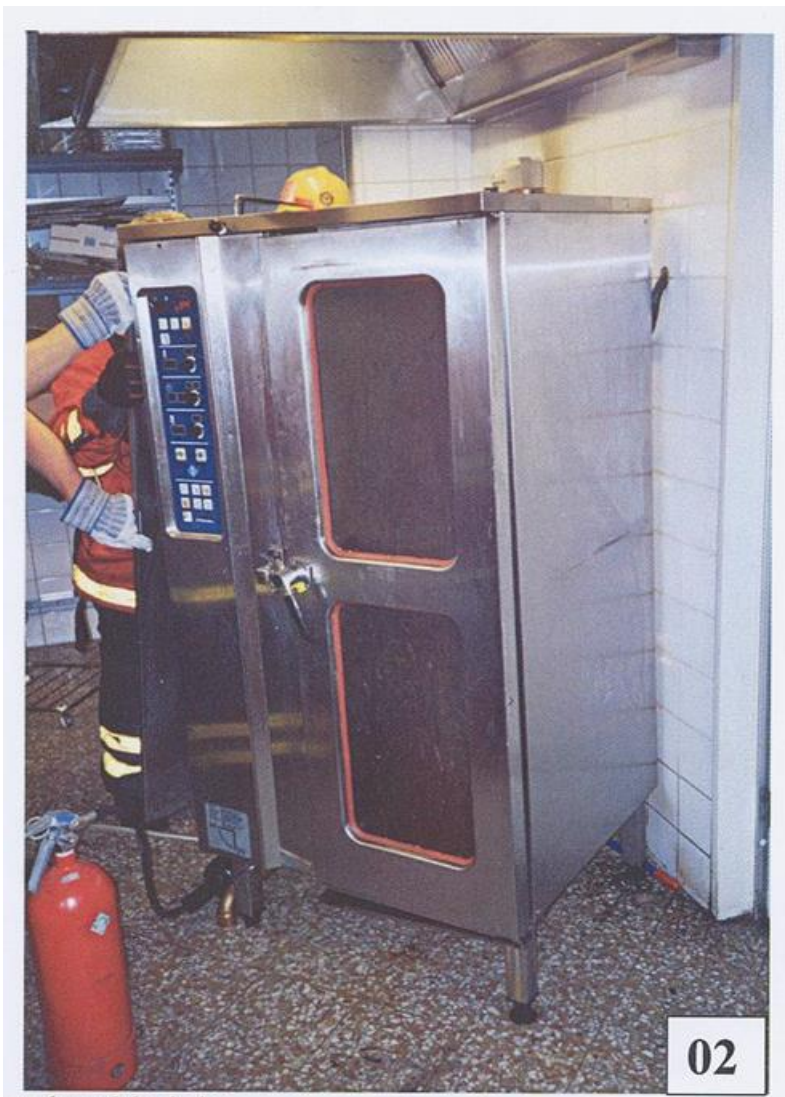
### Bild 2.

Grillskåpet som brandskadades

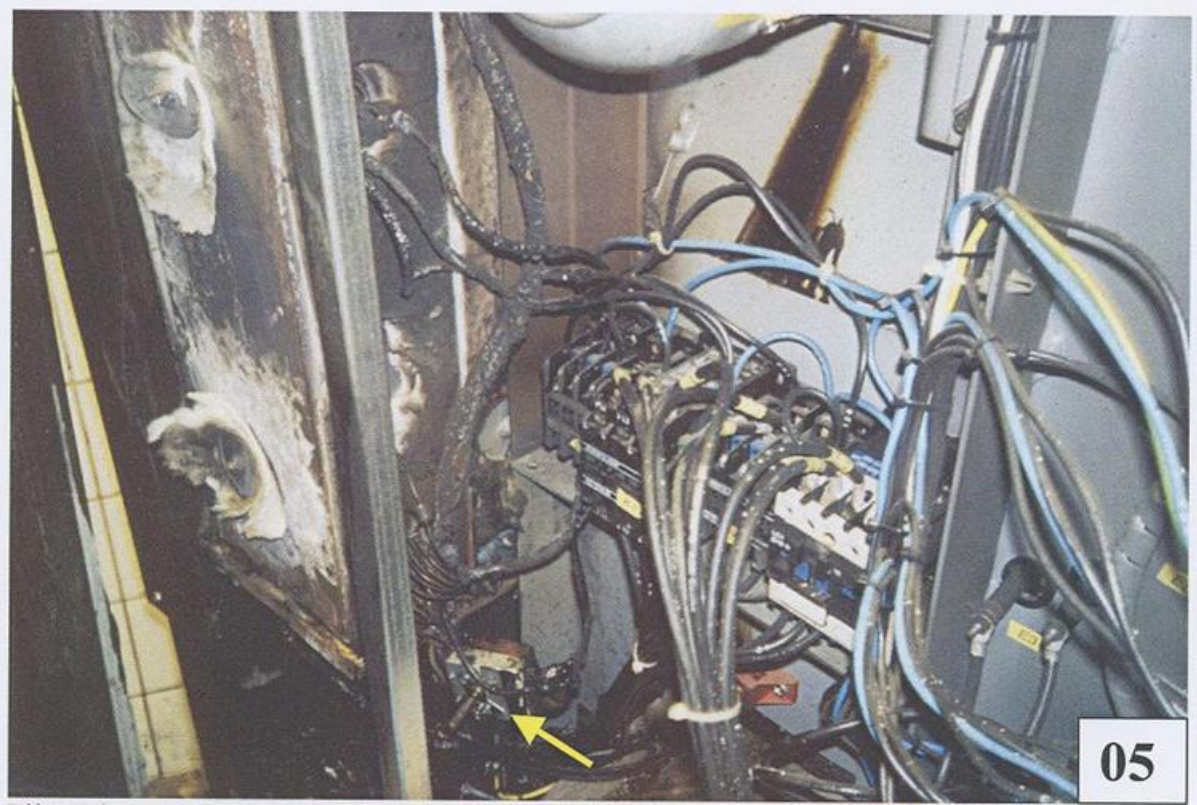
### Bild 5.

Undertecknad var släckningsledare för larmet. I grillskåpets ena sida, där elutrustningen finns var det mycket grillolja på elkomponenterna, elkablar och väggarna i utrymmet. Branden har startat av att grilloljan antänts genom överslag i någon elkomponent eller att den varma grilloljan blivit för varm vid kontakt mot het yta. Vad som är brandstiftaren har undertecknad ej kunnat fastslå.

Pilen visar att en del elkomponenter har ramlat ur sitt fäste. Det är mycket kladdigt av grillolja på kablar och elkomponenter.

Grillskåpet bör ha bättre avskiljning mellan grilldelen och elutrustningen. Bör informera köpare, att införa någon form av servicekontroll på liknande grillskåp.
