UTVÄRDERING - ERFARENHETER

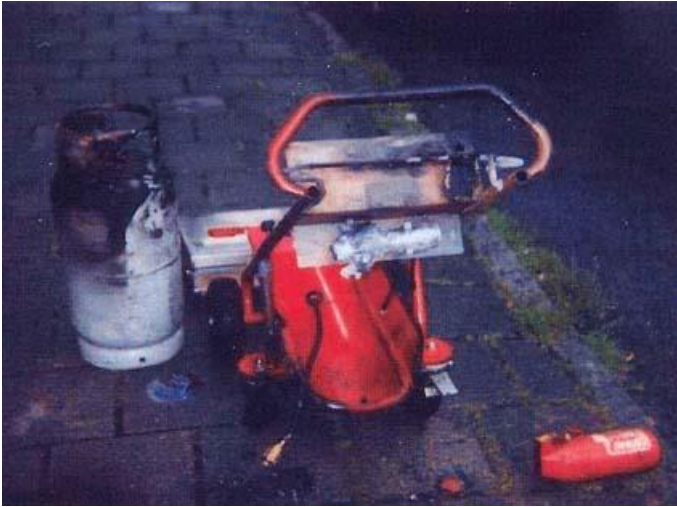
I samband med ogräsbränning uppstod brand vid flaskanslutningen. Flaskan hade precis varit inne för kontroll. Branden uppstod vid manometern som antändes. På foto 2 syns en renbränd yta t v om mittdetaljen på flaskan, som var försedd med 2 anslutningar? Flaskan placeras liggande på brännaren. Risk för gas i vätskefas? Brandsläckaren omgavs direkt av lågor.

Ogräsborttagare som brunnit vid flaskanslutningen. Observera släckarens olämpliga placering.

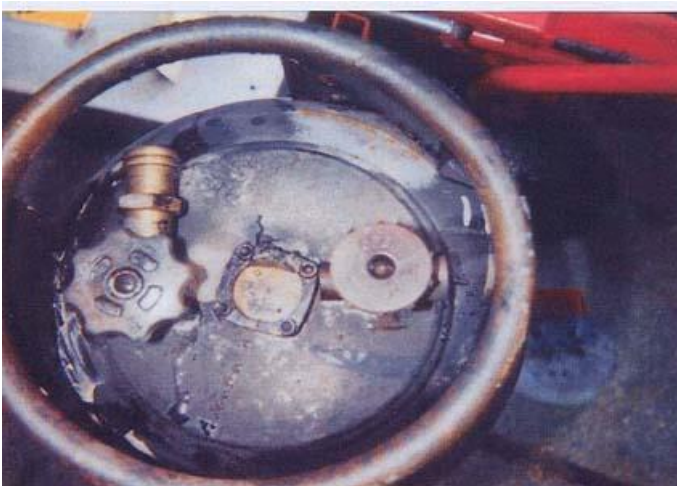
Gasolflaska som ligger på brännaren. Två anslutningar? Bortbränd yta till vänster om mittdetaljen tyder på läckande packning.
