## OBJEKTET

Objektet är en stor affärsfastighet som innefattar ett helt kvarter i centrala X-stad. På innergården som ligger en våning upp i fasigheten består av ett fläktrum och en konferenslokal som det berörda fläktrummet betjänar. Fastigheten är byggd i början på 80-talet.

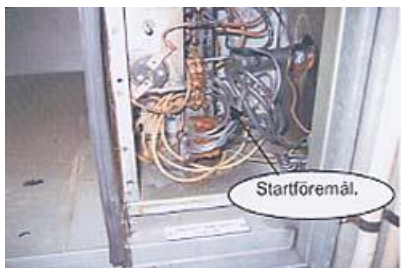
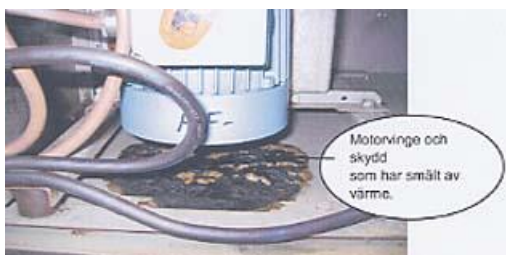
Vid undersökningen med elektriker och ventilationspersonal så tror man att frånluftsagg, har stannat med följd av att överhettningssvakten inte slagit ifrån som den skall göra. En ev. kortslutning har inträffat som fått denna värmeutveckling. Fläktagg, märke är märke X (identifierat märke) och har varit i drift i ca. 25 år. Det har inte funnits någon form av larm i agg, eller i fläktrummet i övrigt.

Man tror att frånluftsagg, stannat och att överhettningssvakten inte fungerat som den skall göra.  
En korslutning har troligen inträffat.

Här har vi ett objekt som ligger mitt i centrala X-stad som inrymmer affärer, kontorslokaler, ett antal bostadslägenheter som ligger utmed den innergård som fläktrummet är placerad på, garage i källaren, konferenslokaler på innergård andra våning som inte har ett enda brandlarm som är vidarekopplat till någon bemannad central. Affärerna och kontorslokaler har naturligtvis inbrottslarm men ej brandlarm!!! Händelsen har troligtvis inträffat under helgen, när fastigheten är obemannad. Här ser man också betydelsen att agg, är inbyggt med plåtar.
