ANLEDNING TILL UNDERSÖKNING

Brand i el-element.

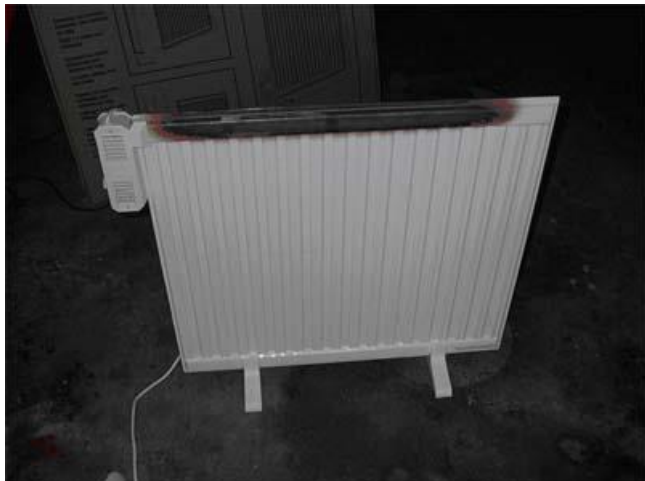
Om man känner till den normala placeringen av värmekropp/termostat i denna typ av radiator, så vet man att den brukar sitta i botten på elementet. Elementet har i detta fall monterats upp och ned. Då märkning om vad som är upp och vad som är ned, saknas på elementet och de lösa fötterna passar på båda hållen, är förväxlingsrisken uppenbar.

Då elementet sätts på i fel läge så blir endast plåten i närheten av värmekroppen varm. Tillverkaren (NN), bekräftar att hela volymen i ett oljefyllt el-element, inte är fyllt med olja. Detta på grund av att oljan måste kunna expandera vid uppvärmning. Detta får också till följd att termostat/överhettningsskydd inte löser ut som de förväntas göra.

Brandtillbud har uppstått på grund av att elementet monterats upp och ned och överhettningsskyddet då inte får avsedd verkan. På grund av att det är lätt att sätta på fötterna (på rätt eller fel sätt) samt sätta i stickproppen, är risken stor att varningstexten i bruksanvisningen inte läses.

- Tydlig märkning om vad som är upp och vad som är ned på elementen bör göras.
- Om möjligt bör elementen förses med överhettningsskydd som känner av denna typ av överhettning och bryter strömmen i ett tidigt skede.
