ANLEDNING TILL UNDERSÖKNING

Brand i Skola

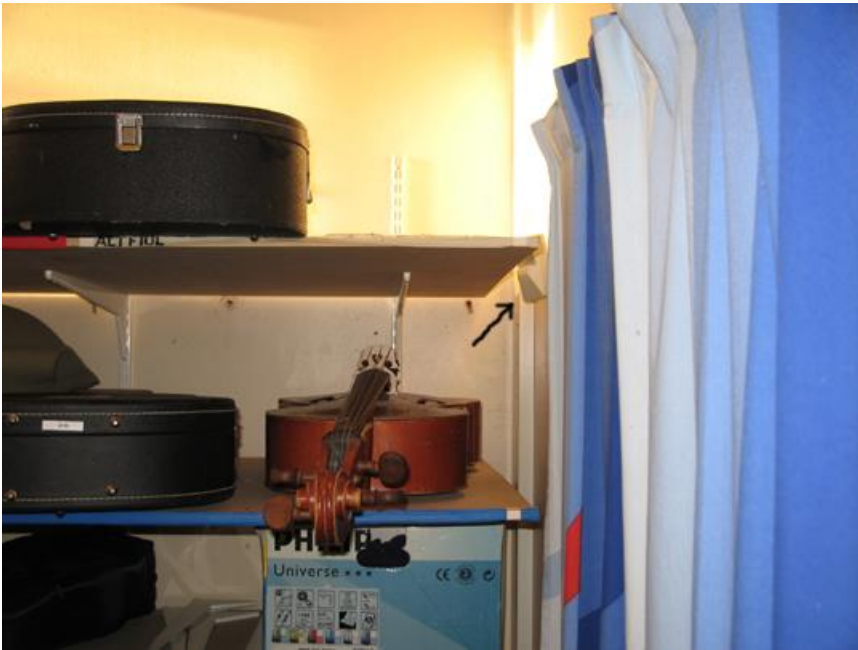
Pilen visar på detektorn som någon i skolan har blockerat.

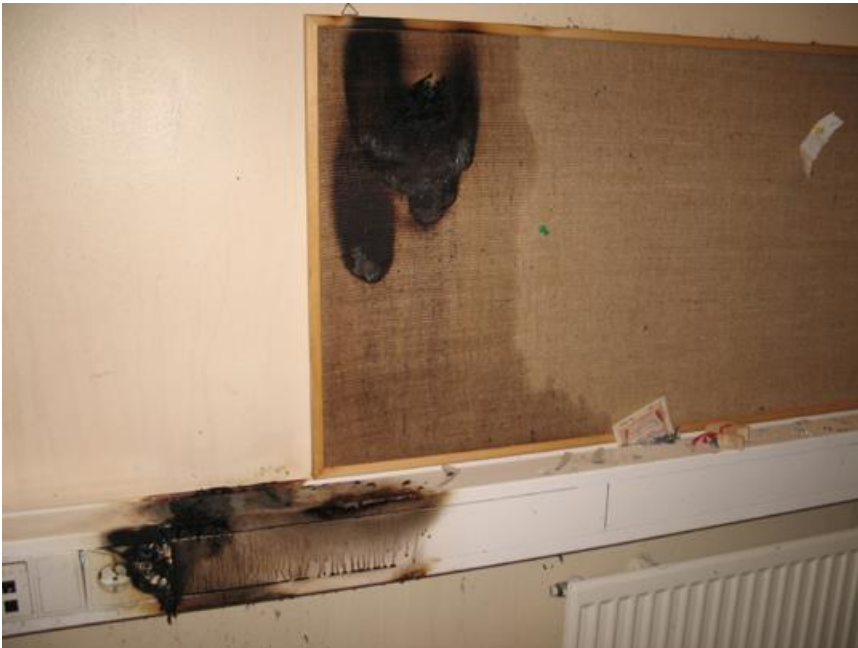
Brinnande gardinrester har ramlat ner och hamnat på elinstallations list, med små brandskador och värmeskador som följd. Anslagstavlan har lätta värmeskador
