## **ANLEDNING TILL UNDERSÖKNINGEN**

Lägenhetsbrand på tredje våningen i ett flerfamiljshus på X-vägen i X-stad. Larm via SOS i Z-stad till räddningstjänsten fredag den xx-xx-xx klockan 03.58.

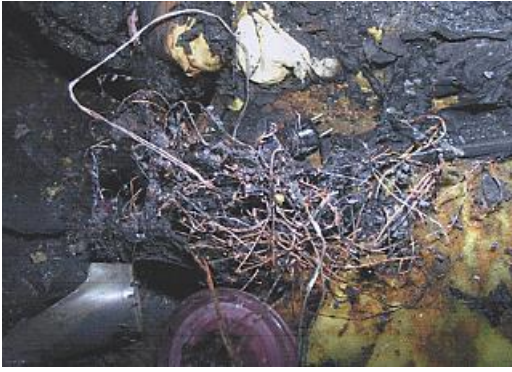
Branden har med största sannolikhet startat i soffan och därefter spridigt sig till en del av rummet. Det enda tänkbara som kan ha startat branden i soffan är den ihoprullade "ljusormen". "Ljusormen" hade legat på soffan under några kuddar, att den har varit tänt tyder lägenhetsinnehavarens uppgifter på, för denne hade dragit ut sladden. Enligt uppgifter så har det förekommit fel på "ljusormar" tidigare som medför att de blir mycket varma om några av de små lamporna går sönder. Tillverkaren borde se till att en information finns på "ljusormar" hur de skall placeras och att de inte får övertäckas.

*Resterna av "ljusormen" som låg ihopsmurrad under en kudde i soffan.*

Så kallade "ljusormar" skall inte användas ihoprullade och de bör inte vara i närheten av lättantändligt material. När man märker att några lampor har gått sönder så skall de ej användas. Detta gäller alla sorter av ljusslingor. Denna brand visar på nyttan av brandvarnare.

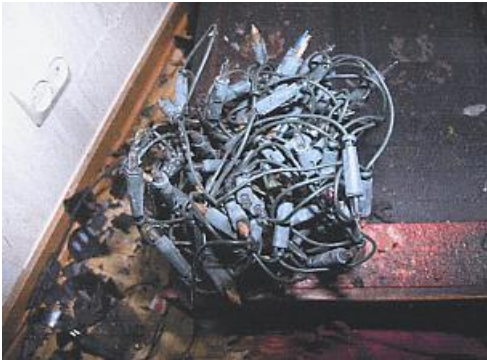
*En ljusslinga som fanns i rummet som är ihoptryckt och satt i en blomkruka, det är olämpligt att använda ljusslingor på detta sätt.*
