ORSAK TILL UNDERSÖKNINGEN

Brand i ett pannrum med en pelletsanläggning i X-by. Larm via SOS i X-stad till räddningstjänsten tisdagen den xx-xx-xx klockan 05.41.

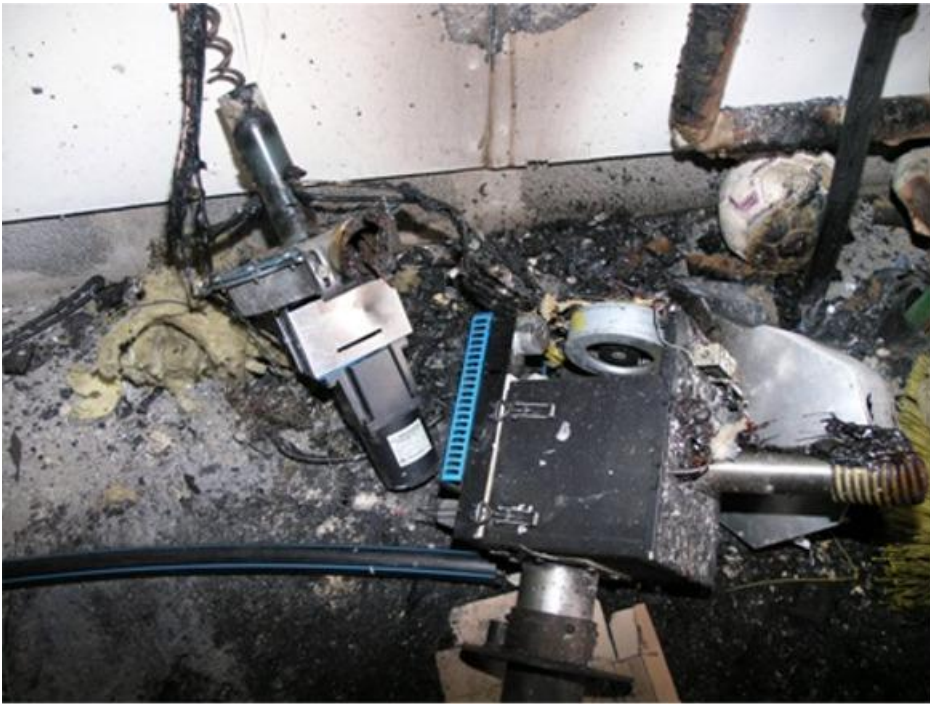
Framför pannan låg pelletsbrännaren och matningsmaskinen som drev skruven från pelletsförrådet till pannan. Matningsmaskinen var också en kvarn som delade pelletsen i mindre bitar innan de kom till brännaren. Matningsskruven fanns inuti en plastslang. Matningsmaskinen hade hängt framför pannan och ovanför brännaren. Den hade hängt i en kedja och gummistroppar.

Matningsmaskinen (till vänster) och brännaren (till höger) med rester av skruven och dess plasthölje

Branden har troligen startat på grund av att anläggningen inte har fungerat riktigt. Detta har fått till följd att förbränningen inte har varit bra i pannan så att en rökgasexplosion har inträffa i pannan. Explosionen har gått bakåt igenom brännaren och skruven så att plastslangen som skruven var i har brunnit av. Glödande pellets har ramlat ned på skåpet och antänt skåpet och sedan spridigt sig upp till taket. Gipsskivorna på väggar och tak har förhindrat att branden har spridit sig vidare.

Det är viktigt att man undersöker och åtgärdar fel som uppkommer på eldningsanläggningar direkt och inte kör vidare utan åtgärder. Väggar och tak skall rätt beklädnad så brandspridning förhindras i pannrum. Det skall inte finnas något annat brännbart i närheten av eldningsanläggningen. Att man har tillgång till släckningsutrustning så att man släcka eller dämpa en brand från att få större spridning.
