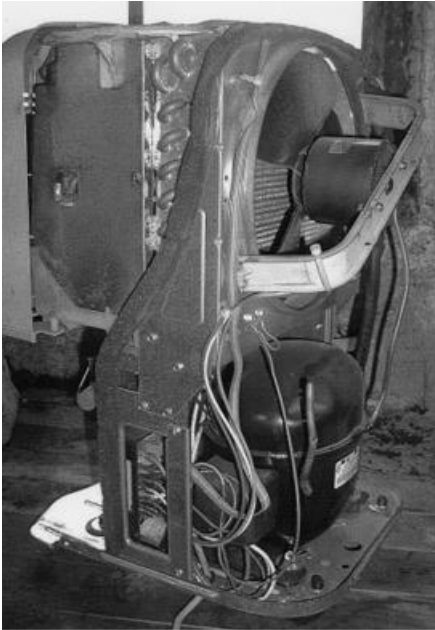
Avfuktningssystemet var placerat på cementgolvet i ett bussgarage. På morgonen när ägaren kom ut i garaget var lokalen kraftigt rökfylld och avfuktningssystemet helt urbränt. Som tur var fanns inget brännbart i närheten, i så fall hade det varit mycket svårt att hitta brandorsaken.

Aggregatet är av märke X (identifierat märke) modell: XX med effekten 500W. 1-fas säkrat 10A och ca 2 år.

Det är svårt att fastställa vad som orsakat branden i aggregatet men en möjlig orsak kan vara på kretskortet som styr fläkten och kompressorn på 230V. Det är av allt att döma inte kompressorns startrelä. Det fanns ett identiskt aggregat i hallen bredvid, inköpta vid samma tillfälle så det är lätt att se aggregatets uppbyggnad, hela aggregatets kapsling som är av plast har brunnit upp.
