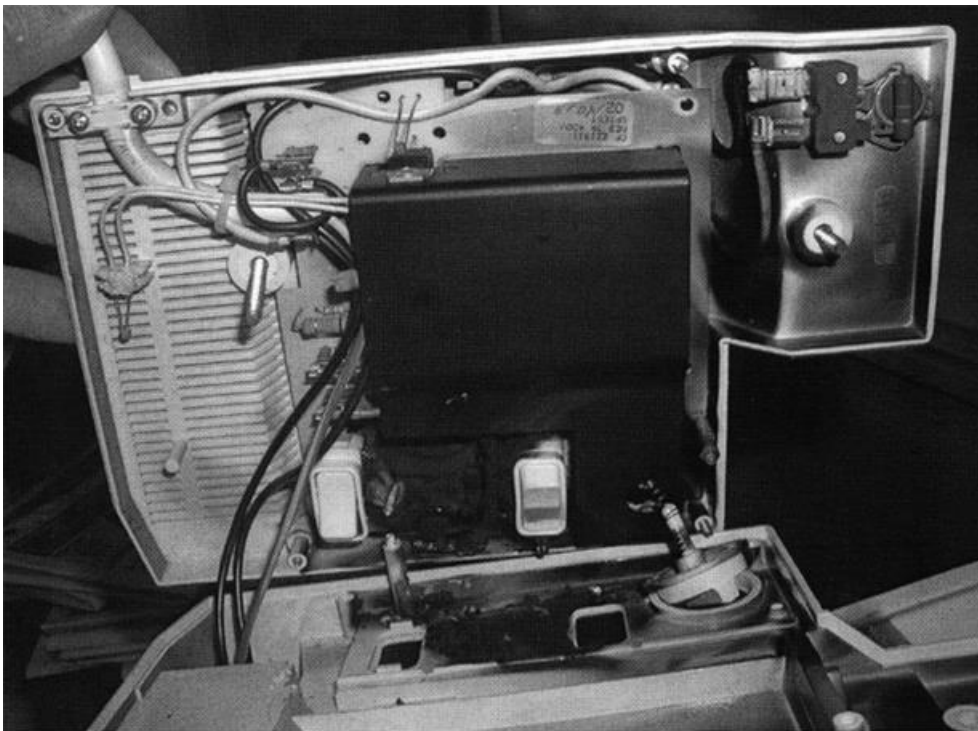
Jag har undersökt elradiatoren som är ca 2 år och av fmärke X typ XX. På kretskortet är monterat ett VDR motstånd (fungerar som en varistor) och är till för att skydda elektroniken mot spikar på nätet. När VDR motståndet är förbrukat blir det varmt och finns det inget överströmsskydd t ex rörsäkring kan det bli brand. I det här fallet saknas överströmsskydd och benen är för korta och det blir brand.

Fabrikanten är medveten om problemet och har ändrat på konstruktionen, men det finns säkert många sådana här radiatorer monterade runt om i landet. Det här är bra att känna till, ev läge för regress.
