OBJEKTET

Gammal kringbyggd gård med 4 byggnader. Den aktuella byggnaden blev ombyggd 2005 och har en boyta på ca 200 kvm i ett plan med oinredd vind. Huset är byggt som ett L och den ena halvan är garage.

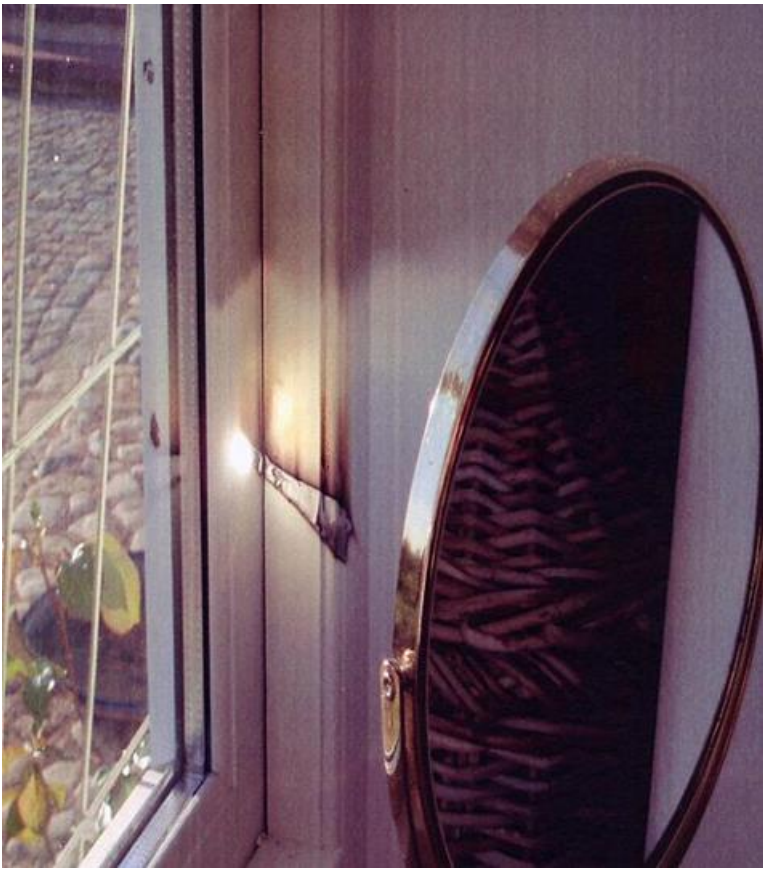
Styrkeledaren NN tyckte att det luktade mest i badrummet och gick in där en gång till. Efter kontroll av elledningarna passade han på att titta ut genom fönstret för att se på den underbara utsikten. Förvånad såg han då en mycket liten rökpelare bakom en spegel som stod i fönsterkarmen. Denna spegel har stått på samma plats sen man flyttat in. Fönsterna vetter mot sydväst och har relativt många soltimmar per dygn. Denna dag har solen lyst hela dagen. Spegeln har glas på bägge sidor varav det ena förstorrar. Spegeln stod nu i en vinkel så att den konkava sidan speglade tillbaka solstrålen in i fönsterkarmen. Denna har blivit så varm att en mindre (väldigt liten ca 4 cm hög och 5mm bred) glödbrand uppstått.

I den sena kvällssolen mättes strålen från spegeln med laser till ca 85 grader C. Antagligen är det färgen som smält och då även trävirket bränts en aning. Antagligen fanns det väl ingen direkt större risk för att det skulle kunna brinna med lågor i fönsterkarmen men strax bakom spegeln hängde det en gardin som skulle kunna utgjort ett större hot om spegeln stod annorlunda.

Speciellt sommartid kan även en felplacerad spegel vara en brandstiftare. I detta fall var gardinerna turligt nog upphängda rätt långt bakom själva fönsterbågen. Hade det funnits något lättantändligt material, som många har typ prydnadssaker och annat, i solstrålens spegelbild kunde utgången bli en helt annan än i det nu blev. Fallet är ett bra exempel att använda sig av när man utbildar olika grupper av allmänheten i brandkunskap.
