HÄNDELSEN

UNDERSÖKNINGEN

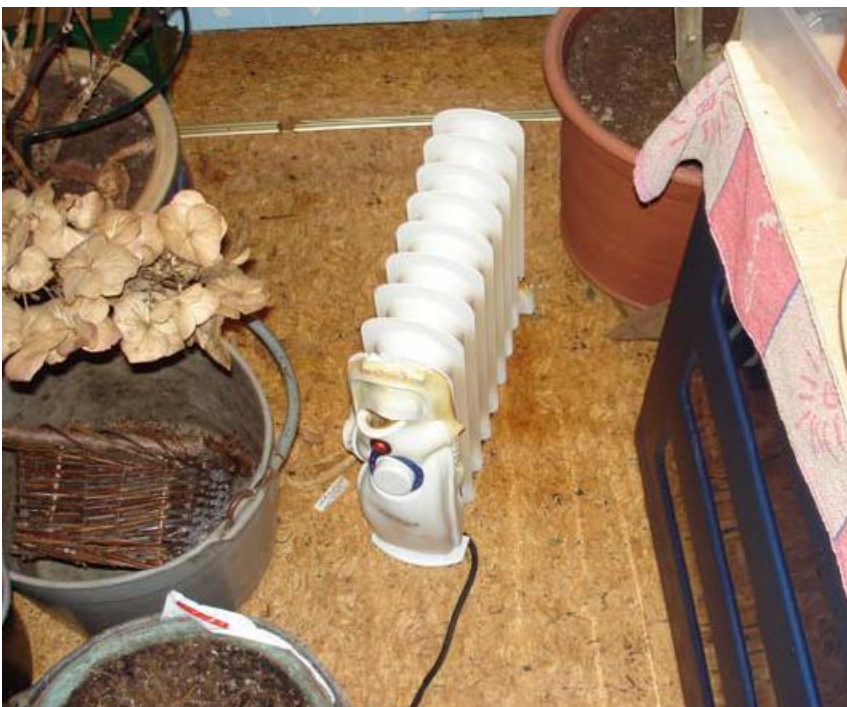
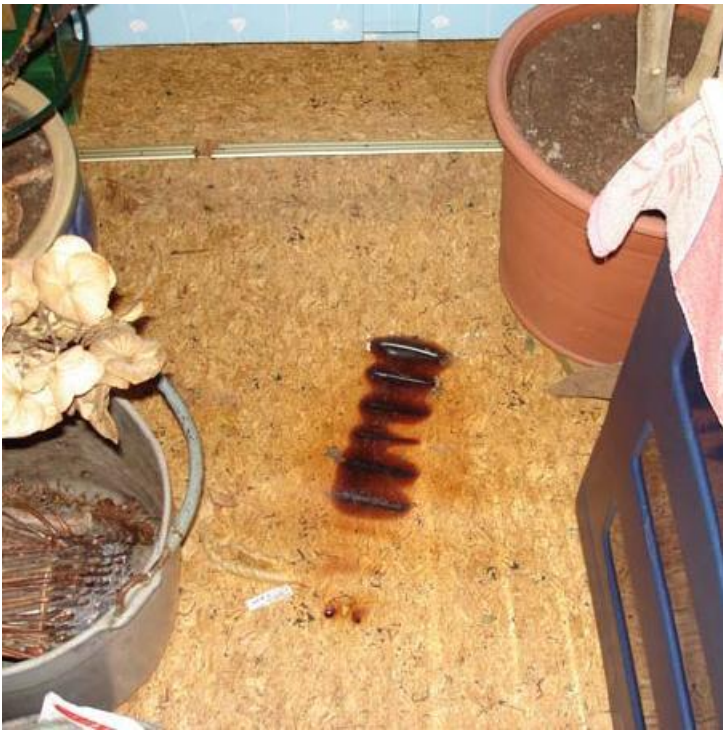
Vid kontakt med ägaren visade det sig att han lämnat tillbaks elementet på inköpsstället som var varuhuset X i X-stad. Tillbudet skall ha ägt rum den xx-xx-xx och av en ren slump skulle han titta till och vattna sina pelargoner som han hade i friggeboden. Elementet använde han till att övervintra sina blommor. När han öppnar dörren till friggeboden är det som om han går in i en bastu. En kraftig värme och en kraftig lukt av bränd plast slår emot honom. När han tittar på sin termometer på väggen så har kvicksilvret slagit i botten och sprängts. Termometern är graderad till + 50 grader C. Enligt ägaren så stod vredet till elementet på den lägsta temperaturen. Vid besöket finns endast brännmärke kvar på linoleummattan efter värmeelementet.

Träffade ägaren den yy-yy-yy och fick då överlämnat en cd med medföljande bilder. Har också kontaktat varuhuset X för att eventuellt kunna få klarhet i om man hittat orsaken till varför detta tillbud kunde uppstå. Får till svar att elementet utgått ur sortimentet. Blir hänvisad till inköpare och kvalitetsansvarig på varuhuset X. Söker denne utan framgång. Friggeboden står endast en ½ meter från boningshuset. Väggarna i friggeboden är försedda med enkel gipsskiva 12 mm. Elementets hölje runt själva termostaten är av plast och denna uppvisar smältningsskador. Signallampa/påslagningsknapp är påslaget läge. Säkringarna hade enligt ägaren inte löst ut.

Om ägaren inte varit hemma så kunde brand ha uppstått och fått vidare spridning in till boningshuset vilket ligger mycket nära.

Dålig teknisk kvalitet.

Brandvarnare för att varselbliva att något hänt samt jordfelsbrytare.
