## ANLEDNING TILL UNDERSÖKNING

Brand i industrilokal i industriområdet X.

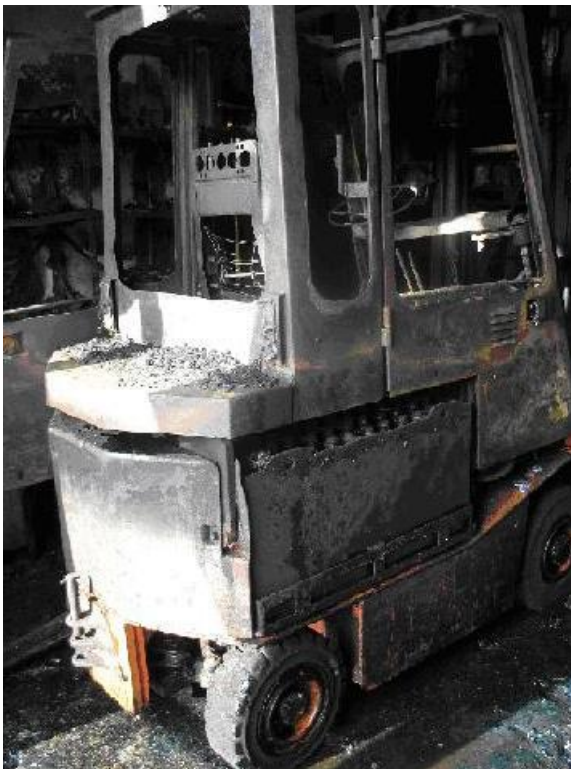
*Den brandskadade trucken.*

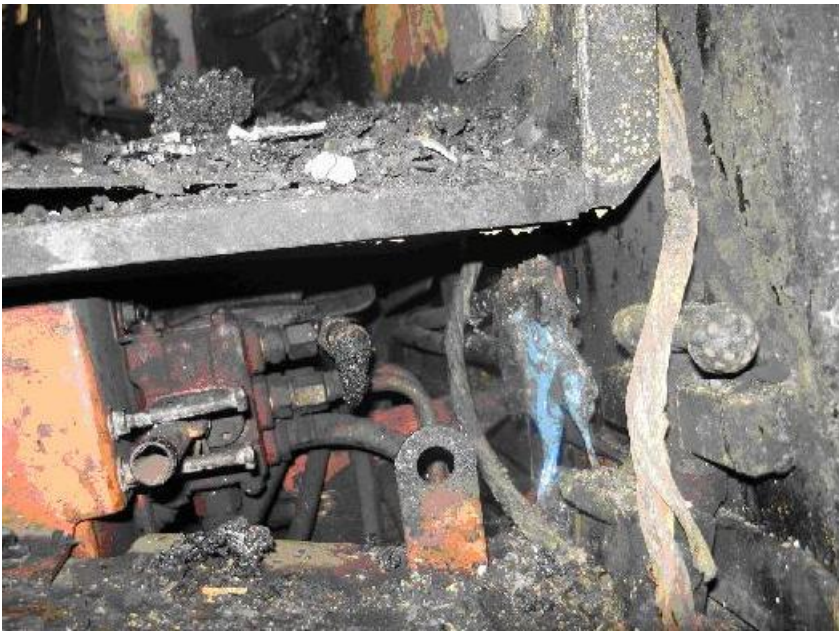
- Brandstartsutrymmet är lagerlokalen.
- Brandstartplatsen är el-gaffeltruckens.
- Brandstiftaren är en överledning från batteriets kraftiga elkabel till karossen som till följd bildar knallgas i batteriet som antänts.

*Till höger syns den klämskadade elkabeln som är brandstarten. Till vänster om kabeln finns laddningshandsken som inte har med brandenstarten att göra.*
