ANLEDNING TILL UNDERSÖKNINGEN

Larm om explosion i sommarstuga i närheten av X-by. Larmet inkom tisdagen den xx-xx-xx kl. 19:42.

OBJEKTET

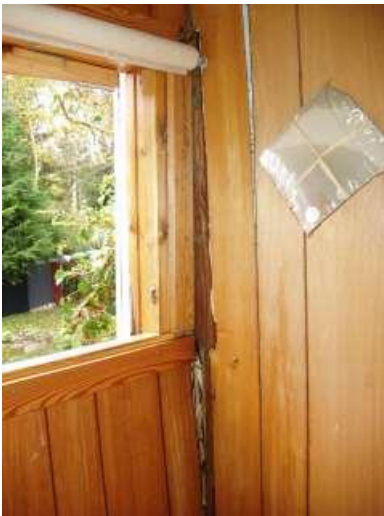
Vissa uppgifter kommer från telefonintervjun med YY. Han är född på 1930-talet, har haft sommarstuga sedan 1960-talet, och gasolspis sedan 1966. Gasolledningens gummislangar byts vartannat år, senaste gången förra året. Spisen är märkt Jenni på framsidan, och har i övrigt ingen synlig beteckning utanpå, ej heller på bakstycket. Alla vred i avstängt läge. Brandskador syns inte mycket av i rummen, men vinden är utbränd, och golvet vid kaminen så bränt underifrån att NN trampar igenom. Den gavel som brandkåren rev ned, uppvisar inte heller några nämnvärda brandskador. I sovrummet i byggnadens andra ände, syns att väggen börjat tryckas ut.

Väggen i sovrummet har tryckts ut.
