## **INLEDNING**

### **Anledning till undersökningen**

### **Byggnad/Objekt**

Enplans skolbyggnad med entresolplan, byggnadsår 1970. Betongkonstruktion med utvändigt beklädnad av tegel och träpanel. Plåtbeklätt sadeltak.

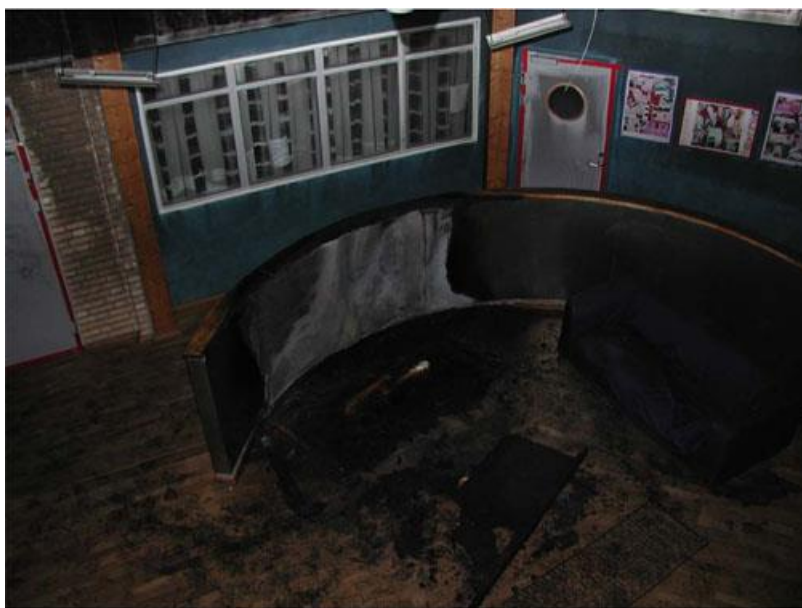
Mindre brandskador som begränsades till soffan, golvet samt en halvvägg bakom. Rökspridningen var dock stor inom rummet och delar av byggnaden med stora sot/rökskador som följd. Det blev även stora sotskador på ett mindre bibliotek som var beläget på entresolplanet ovanför uppehållsrummet.

Den brand-och rökskadade biblioteket/samlingslokalen

1. Fastighetsägaren informeras om att automatiska brandlarmet bör anslutas till bemannad central.
2. Fastighetsägare och brukare informeras om att möbler och tyger i allmänna utrymmen skall vara av svårantändligt material.
3. Fastighetsägaren tillsammans med brukaren upprättar rutiner för uthyrning av lokaler.
4. Fastighetsägaren tillsammans med brukaren inför rutiner för hur systematiskt brandskyddsarbete upprättas och efterlevs.
5. Räddningstjänst X operativa insatser informeras om att det finns personer i skollokalerna även på kvällstid.
6. Säkerhet och beredskap i Z-stad skall informera berörda om utredningen och dess åtgärder.

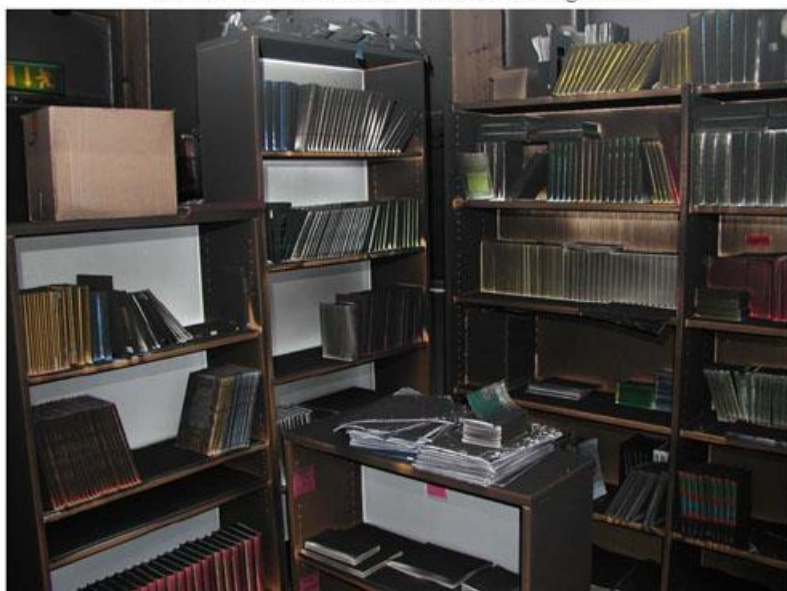
Sot/rökskador på entresolplanets bibliotek
