ALLMÄN INFORMATION

Anledning till undersökning

Fritidsgård Y adress X Z-stad kommun.

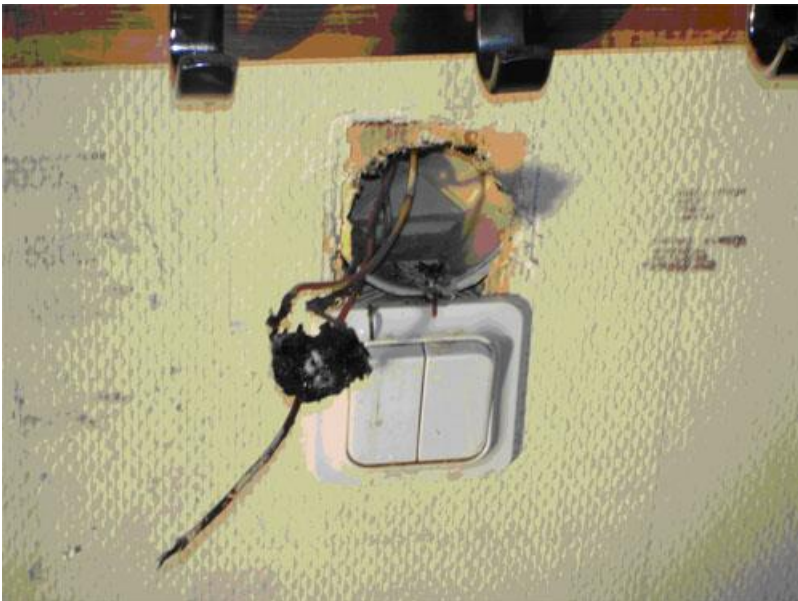
Branden har startat genom glappkontakt i en väggströmbrytare. Som tur är upptäcker ett par ungdomar detta och larmar räddningstjänsten innan branden hinner sprida sig.

Den direkta orsaken till att branden uppstått är att det förekommit glappkontakt i väggströmbrytaren som ledde till alltför hög värmeutveckling.

Bilden visar den strömbrytare där så hög värme utvecklades att en lågande brand förekom. Säkringen löste inte ut då branden uppstod. En överledning kunde ses i den brända strömbrytaren

När det uppstår problem i elsystemet i en allmän fastighet måste fastighetsskötaren se detta som ett varningstecken om att brand kan komma att uppstå och undersöka problemen ordentligt.

Fastighetsägaren bör analysera behovet av att utöka det automatiska brandlarmet i fastigheten.
