ANLEDNING TILL UNDERSÖKNINGEN

Brand i säng, Xgatan i Xstad, lördagen den xxxx-xx-xx.

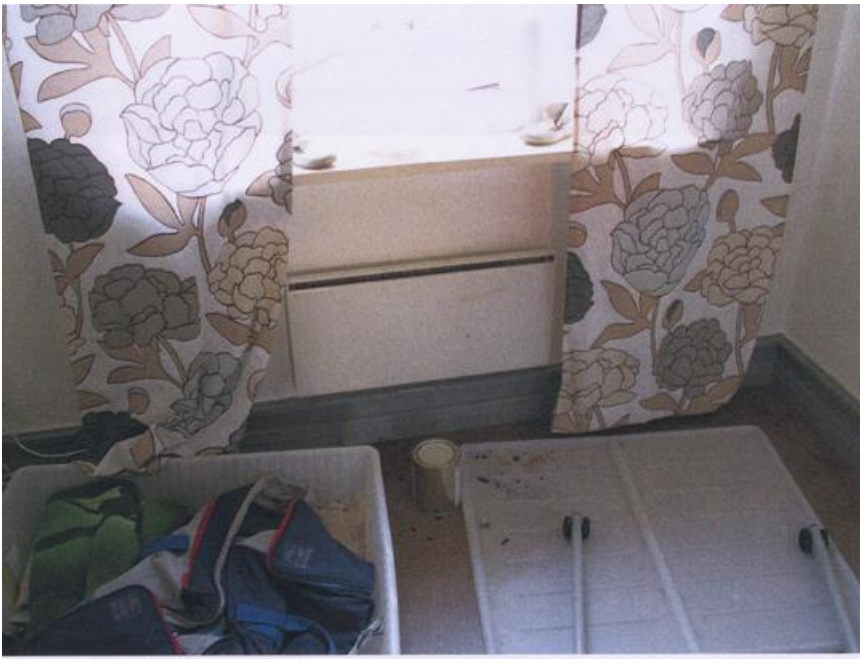
Vid undersökningen framkom att branden startat i sänglinnet eller bäddmadrassen på grund av att sängen stod tätt intill en ej funktionsduglig el-radiator. Termostaten på el-radiatom var ur funktion, så elementet gick på fulleffekt vilket innebar 600Watt. Elementets frontplåt eller den genomströmmande luften blev så varm att antändning skedde. Sängen och bäddmadrassen var av märket Dux. El-radiatom märke X 380 volt 600 watt och installerades 1976.

Bild 1. El-radiator som startade branden.

Många ungdomar förstår inte vikten av en fungerande brandvarnare. Det gamla el-elementets termostat hade varit ur funktion under lång tid före branden utan att felet åtgärdats. Antingen var elementet iskallt eller kokhett. Bevisligen kan en el-radiator bli så varm att brand kan uppstå. Denna händelse borde ha larmats som brand i byggnad av SOS.

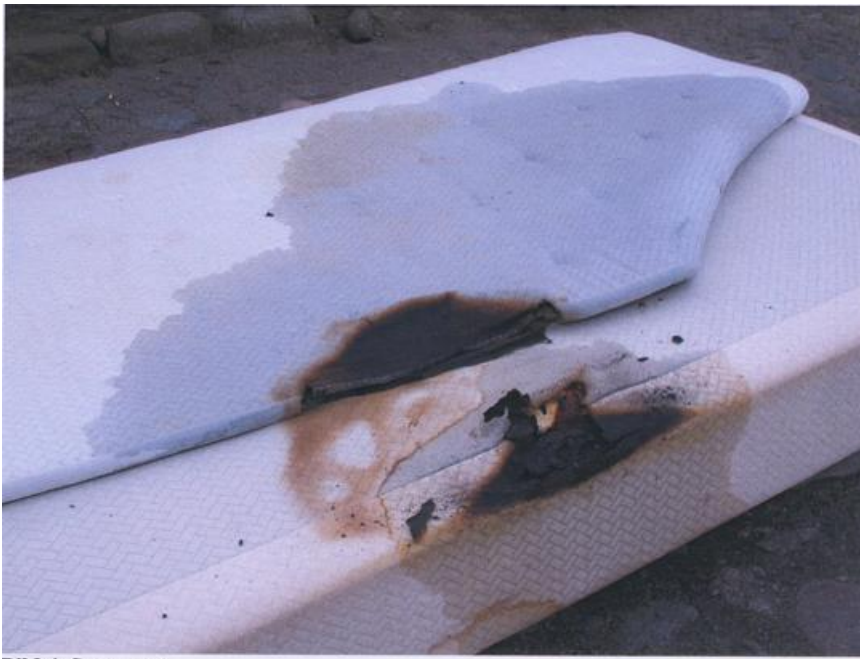
Bild 4. Som ovan.
