## **ANLEDNING TILL BRANDUTREDNINGEN**

## **BESKRIVNING AV OBJEKTET**

Objektet utgörs av ett flerbostadshus med 7 våningar (Se bild). Bärande stomme av betong. Den aktuella lägenheten består av 2 rum och kök och är belägen på femte våningen.

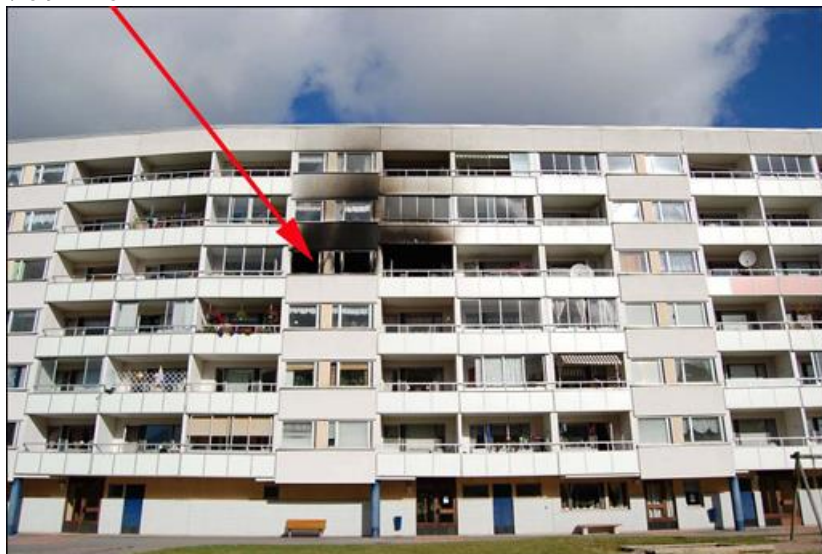
Vid branden gick en del fönster sönder i den lägenhet som brann och det medförde att fönster gick sönder i lägenheten ovanför. Lägenheten ovanför rökfylldes därmed. Rökspridning skedde via fönster och öppna balkongdörrar till totalt tre lägenheter. På bilden i fotobilagan syns tydliga spår efter branden på fasaden. Brandvarnare fanns i bostaden men handbrandsläckare saknades.
