## **ANLEDNING TILL BRANDUTREDNING**

### **1. Brandorsak**

#### **1.4. Brandorsak**

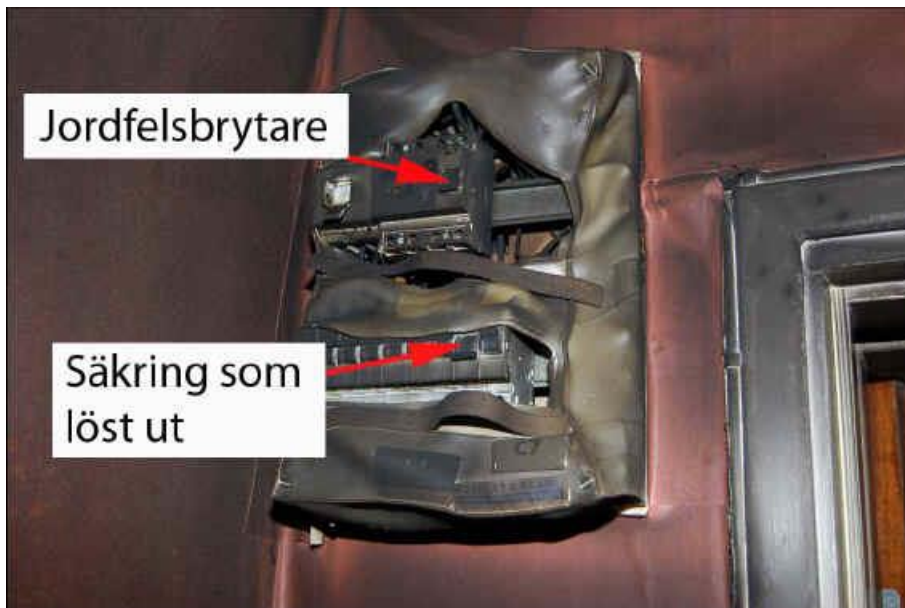
Bild 1. Bilden visar el-centralen. På bilden syns att en säkring och jordfelsbrytaren löst ut.

På el-centralen hade jordfelsbrytaren och en säkring löst ut (Se bild 5). Den säkring som löst

ut gick till spisfläkten och till ett uttag intill. Uttaget försörjde en vattenkokare och en skena

med 3 spotlights ovanför diskbänken. Detta innebar att branden måste ha börjat i området mellan under- och överskåp. Den säkringen löste ut innan hela lägenheten blivit strömlös genom att jordfelsbrytaren löste ut. Det var tydligt att säkringen och jordfelsbrytaren löst ut i

ett tidigt skede av brandförloppet.

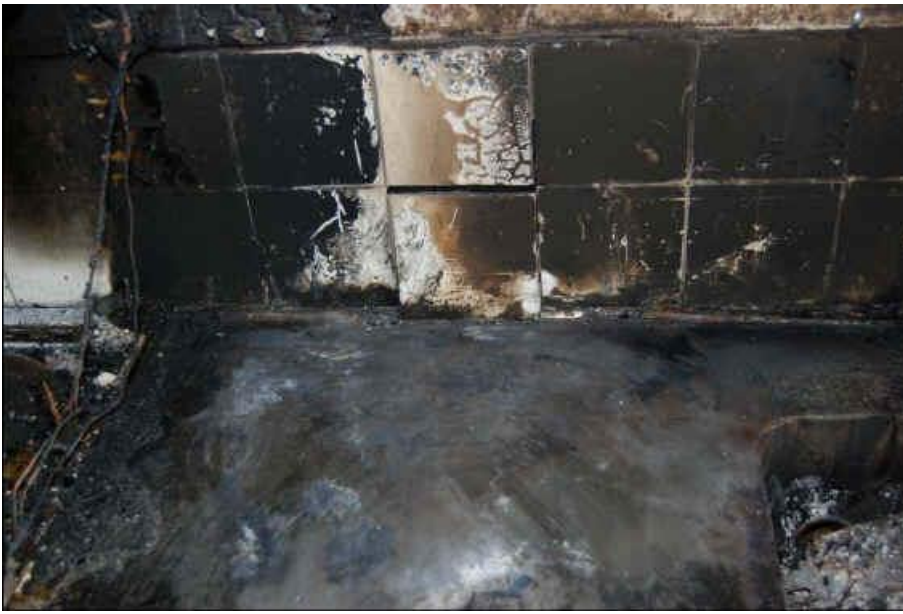
*Bild 2. Bilden visar på området där vattenkokaren varit placerad.*

Ett tydligt brand V kunde urskönjas enligt ovan. På diskbänken fanns rester av en vattenkokare. Endast värmeelementet kunde hittas efter branden. Brandbilden visade tydligt

på att den högsta temperaturen varit där vattenkokaren varit placerad (Se bild 2).

Kakelplattorna bakom vatten kokaren satt lösa och en skärbräda under bänken hade kraftiga

brandskador rakt under vattenkokaren.

Branden har orsakats av en vattenkokare.

- Branden har orsakats av en vattenkokare som lämnats ansluten, vattenkokaren har satts tillbaka i hållaren efter att den använts. Normalt stängs vattenkokaren av automatiskt enligt den boende. Det bör säkerställas att vattenkokaren är avstängd efter användning. För säkerhetsskull bör stickproppen dras ut.
- Både brandvarnare och handbrandsläckare fanns i lägenheten vilket är mycket bra. Branden upptäcktes troligtvis tidigare än vad den hade gjort än om det inte funnits brandvarnare.
