UPPDRAGSBEGÄRAN

Utredningen ingår som del i Räddningsverkets nationella brandutredarprojekt över intressanta bränder från vilka erfarenheter avseende brandorsak och brandspridning kan ske.

Inbyggd (på platsbyggd) högtalarutrustning i restaurang.

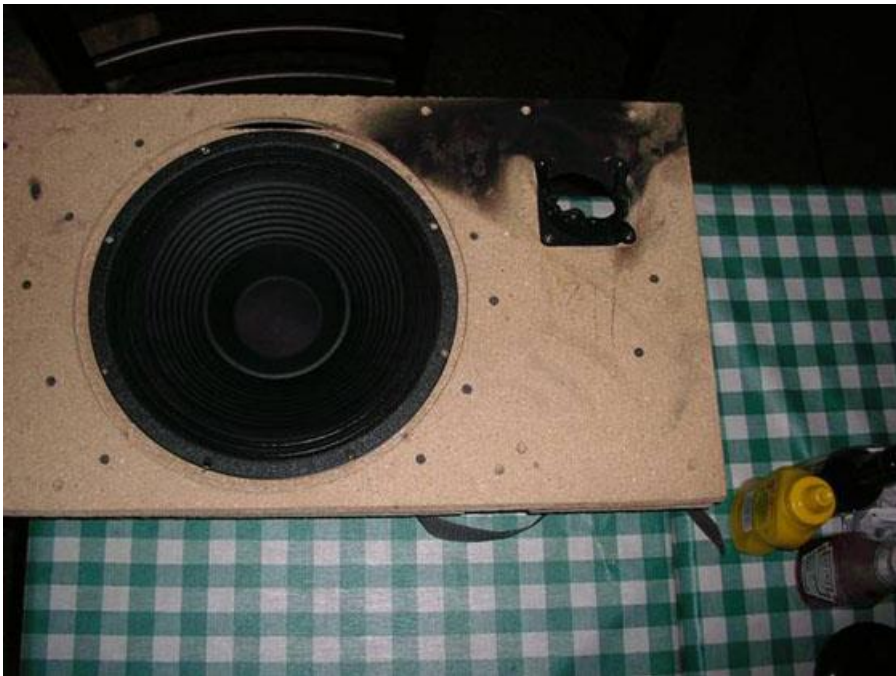
Brand och rökskador på vägg, tak samt högtalarutrustning.

Bild på brandskada i högtalarutrustning.

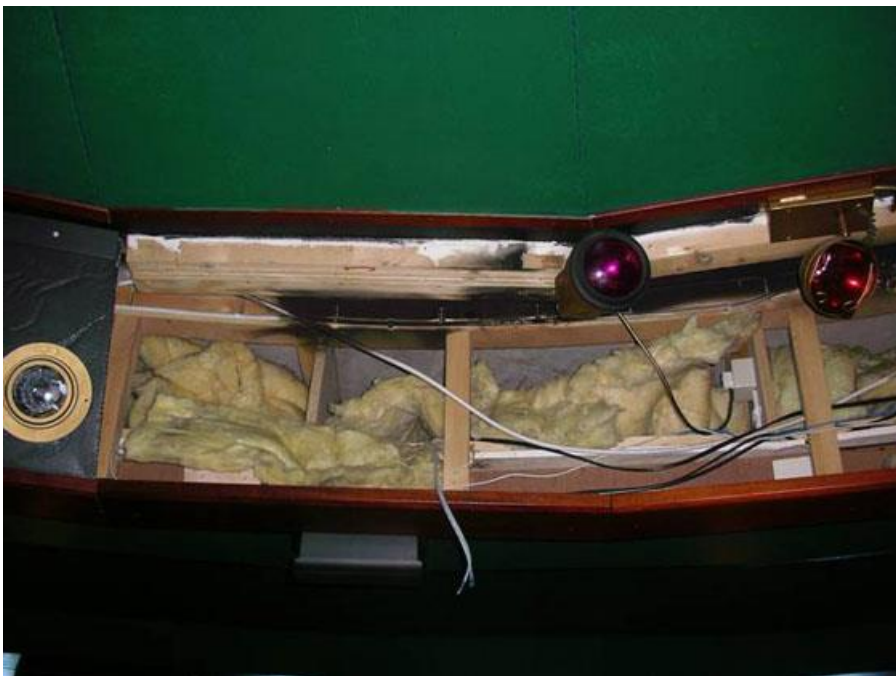
Troligtvis överbelastning av utrustning placerad i ej ventilerat utrymme.

Brandspridning till angränsande regler i högtalar omfång.

Bild på brandskadat område.
