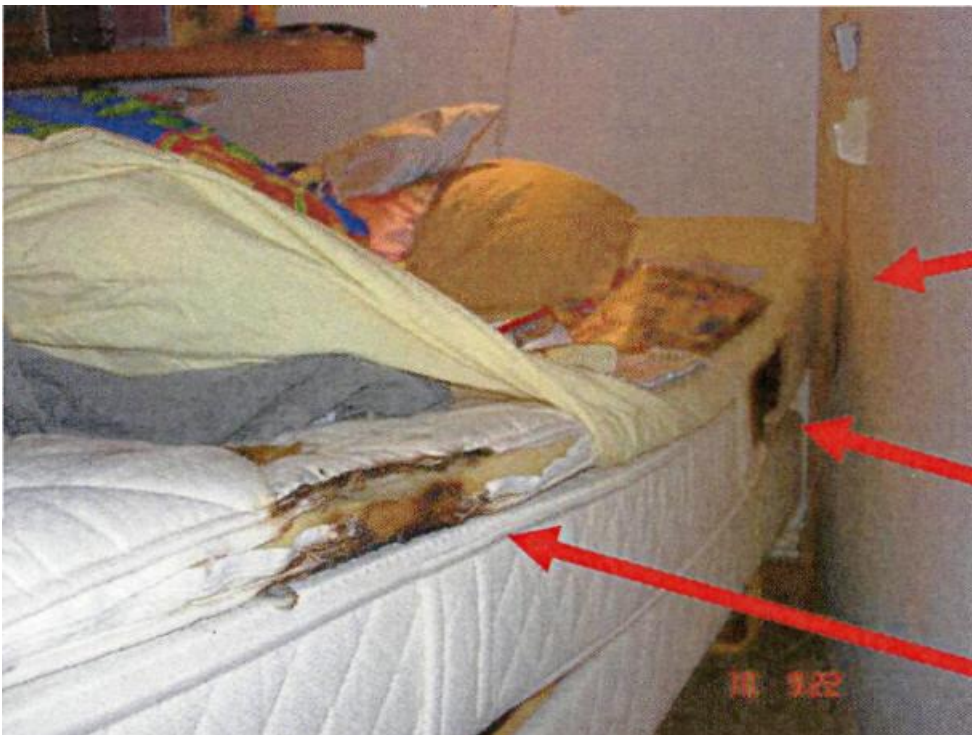
Brandskadorna var koncentrerade till sängbotten, bäddmadrass, lakan och lite på väggen.

Nedan syns brandskadorna på sängbotten och lite av de på bäddmadrassen. OBS! bäddmadrassen är här vänd såväl upp och ner på sängen som med baksidan upp.

Smält telefonsladd till nummerpresentatör. Bränt på sängbotten. Bränd kant på madrass. OBS! bäddmadrassen är här vänd såväl upp och ner på sängen som med baksidan upp.
