ANLEDNING TILL BRANDUTREDNINGEN

BESKRIVNING AV OBJEKTET

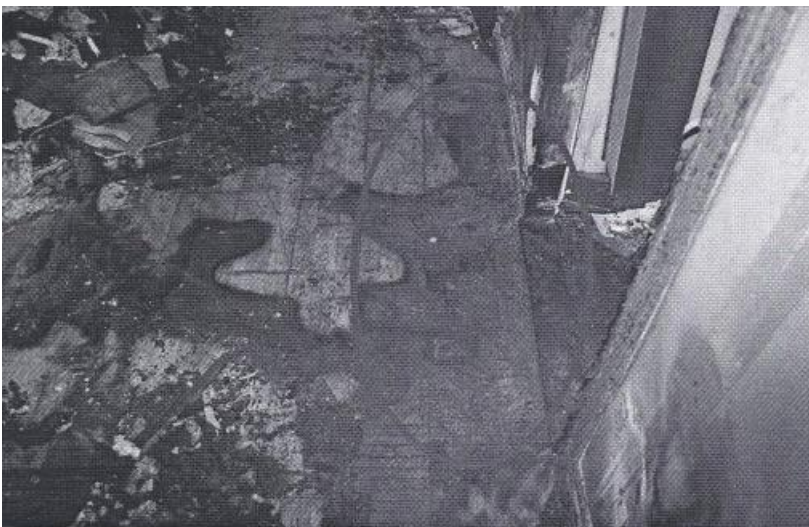
- Området direkt innanför dörren till garderoben nere vid golvet (Se bild 9).

Bild 9. Bilden visar brandskador på golvet i garderoben. Primärbrandområdet finns inom den röda markeringen.

Brandundersökningen visade att det fanns låga brandskador på båda sidor direkt innanför dörrarna till garderoben. De djupaste kolningsskadorna fanns direkt till höger innanför dörren (Se bild 7 och 8). Där fanns även relativt stora skador upp på väggen. Brandskador fanns över ett större område på golvet i anslutning till dem som fanns direkt innanför dörren (Se bild 9). Dessa slutade på en plats där det stått en fåtölj med skumgummi. När möblerna ställts tillbaka på sin ursprungliga plats kunde det konstateras att skumgummi smält och runnit ner på golvet och deltagit i branden vilket medförde de stora skadorna på golvet.

Branden har startat på golvet i garderoben. Då dörrarna varit stängda till garderoben har det snabbt blivit en ventilationskontrollerad brand. Rök har läckt ut genom otätheter vid garderobsdörrarna.
