Explosion av gasolflaska

ANLEDNING TILL UNDERSÖKNINGEN

En gasolflaska av komposit som exploderade och tre personer till sjukhus.

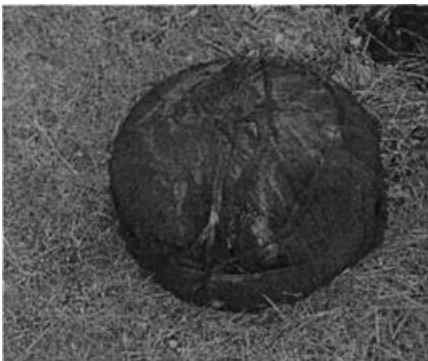
Brandorsaken var att reduceringsventilen på gasolflaskan inte hade någon gummipackning och gasol läckte därför ut utan att ägaren märkte det. Efter några sekunder så fattade den läckande gasolen eld. Enligt ägarna så hade man bytt ut gasolflaskan och detta var första gången som man använde den nya tuben sedan bytet. Ägaren puttade ut flaskan ur stugan och kompositflaskan hamnade då upp och ner på och började läcka gasol i vätskefas. Nu befann sig flaskan mitt i elden och då kunde troligtvis inte övertrycksventilen lösa ut. Istället ökade trycket i flaskan, som slutligen exploderade (flaskan delade sig på mitten).

Kompositflaskan som har delat på sig

- För att undvika liknande incidenter, som t.ex. saknad packning, torr slang, fel flaska till gasolgrill eller gammal reduceringsventil, så föreslog Gas- och Gasolmästarna i Västra X följande:

En kampanj under vår och sommar, initierad av AGA, där man sätter ett litet extra infoblad (med bra tips) på alla flaskor som lämnas ut.
