BRANDUTREDNING

Fastighetsbeteckning: O 9

Objektsadress: K-gatan 8, S-stad

Startföremål: Tvättmaskin, Samsung Q1435VGW1

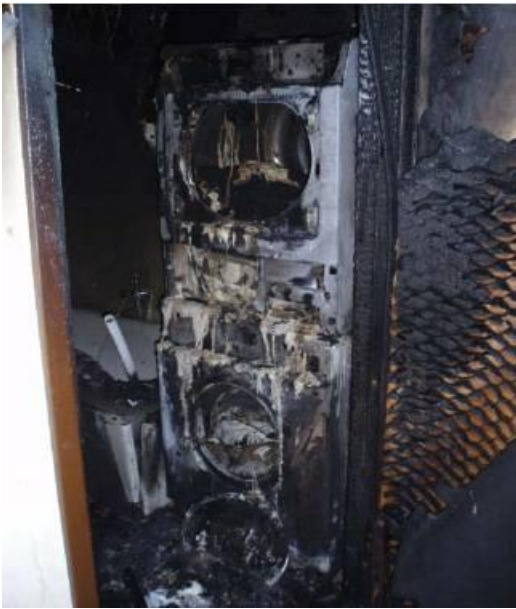
Bild 1. Visar tvättmaskin och torktumlare i badrummet.

Tvättmaskinen Se bild 1.

Branden har varit begränsad till badrum och hall. Branden har börjat i tvättmaskinen och spridit sig till torktumlaren och övrig inredning i badrum och vidare ut i hallen. Se bilder 1-2.

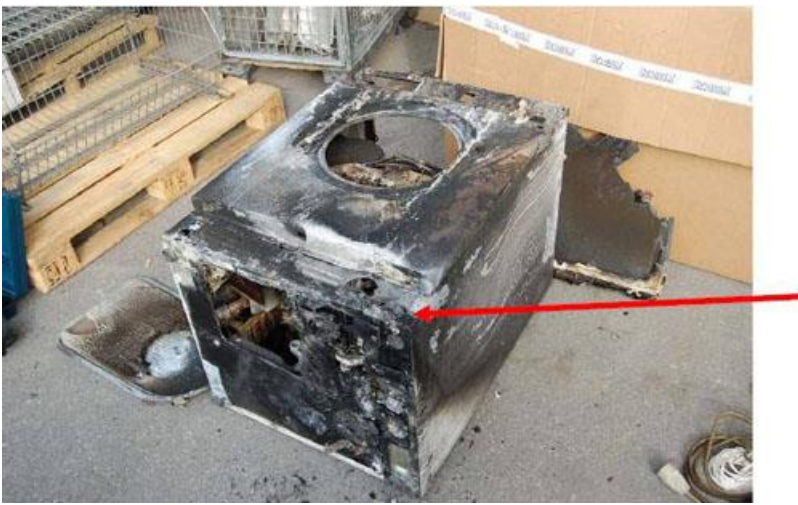
Bild 5. Visar tvättmaskinen framifrån och under. Pilen visar på pumpanordningens placering.

Ingen undersökning av fastighetens elinstallation gjorts, förutom tvättmaskinens fasta anslutning i badrummet. En elundersökning har gjorts i tvättmaskinen. När den gjordes hittades en kortslutningsskada cirka 10 cm från anslutningen till maskinens tömningspump. Detta på ledningen som förser anslutningsmaskinen med ström. Detta visar på att branden i ett mycket tidigt skede varit vid anslutningspumpen och att detta kan betraktas som primärbrandplatsen för branden. Tvättmaskinen flyttades från brandplatsen efter dokumentation och undersöktes noggrant genom att maskinen demonterades. Tecken på tvättmaskinens utsida tydde på brand inuti och nedtill. se bild 4. Innanför det aktuella området är maskinens tömningspump placerad. Det konstateras att branden sannolikt startat i pumpen, (se bild 6) och sedan spridit sej vidare upp i maskinen och sedan vidare till tumlaren och övriga inventarier i badrum och hall.

Branden har startat i tömningspumpen i tvättmaskinen. Den exakta orsaken har inte fastställts.
