UNDERSÖKNINGEN UTFÖRD AV

Jörgen Svensson, Brandutredare

SAMMANFATTNING - ERFARENHETER

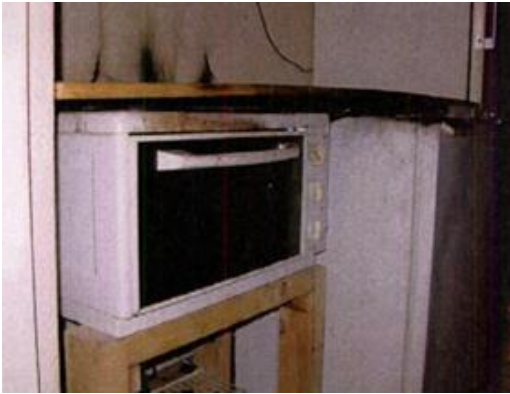
Branden har startat i undersida av bänkskivan av trä och spridit sig vidare till ytterhölje på frysskåpet.

Branden har startat med att lägenhetsinnehavaren skulle sätta på ugnen på bänkspisen. Dock så har han satt på en platta samt ugnen. Värmen från plattan kolar undersida av bänkskivan och sprider sig vidare till frysskåpets ytterhölje i plast.

Bänkspis, frysskåp till höger om spis

Lägenhetsinnehavaren säger sig vara ovetanade om att det fanns spisplattor på bänkspisen. Turligt nog så upptäckts branden av lägenhetsinnehavaren i tid innan den hinner utvecklas till en rumsbrand. Bostaden saknade brandvarnare. Vid kontroll av andra lägenheter i huset så saknades det brandvarnare där också. Kontakt har tagits med fastighetsägaren som ska omgående åtgärda felen.
