BRAND I BUTIKSBELYSNING

Utredare: Per Ringqvist
Myndighet: Räddningstjänst
Olycksdatum: xx-xx-xx
Olycksplats: företag Y X-by köpcentrum Z-stad
Olyckstyp: Brand i byggnad. Varuhus
Utredningsdatum: yy-yy-yy
Övrigt: Utökad olycksutredning

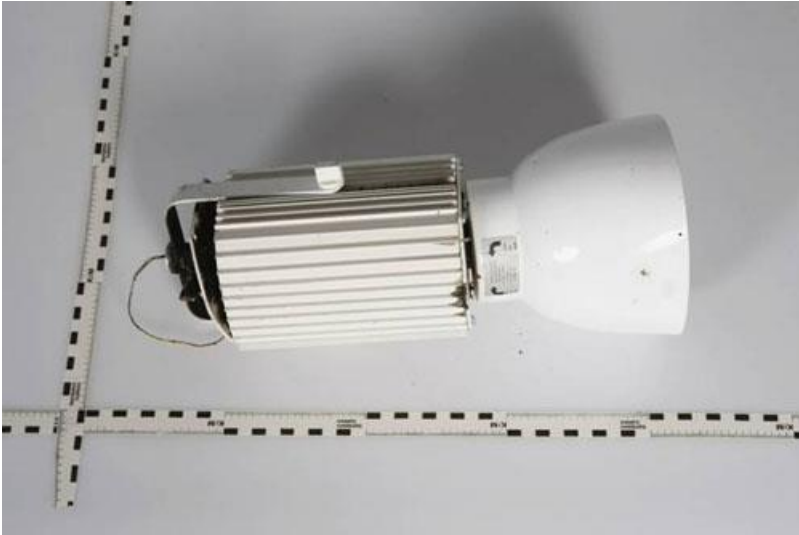
Bild 1 visar belysningen som är typen "spotlight" och av märket Techno Max CDM-T 150 W. Den har tillverkats av företag Z i D-stad och saluförts av företag F i U-stad. Den är tillverkad 2004 och har till uppgift att belysa olika typer av varor. Det finns sammanlagt ca 100 st lampor av den här typen i butiken och lyser dagligen mellan 07.00 och 21.30. Strålkastaren innehåller en faskompenseringskondensator, en reaktor och en tändare.

Faskompenseringskondensatorn är sönderbränd och det fanns även brandskador på tändaren och reaktorn, men dessa är endast värmeskador. På

grund av de stora brandskadorna i kondensatorn, går det inte närmare bestämma vad det är för något i kondensatorn som orsakat branden. Lampan lossnade från sitt fäste i strömskenan på grund av branden. Tillverkaren företag Z uppger även denna gång att de inte haft några problem med bränder i dessa lampor under tiden de har tillverkats. Det har heller aldrig hänt att en lampa har ramlat ner från sitt fäste efter den har brunnit. företag Z uppger att kondensatorn inköpts från S-land eller C-land och att de inte hört att det skulle finnas något problem med dessa kondensatorer.

Den direkta orsaken till att branden uppstod är sannolikt ett fel i belysningens faskompenseringskondensator.

De bakomliggande orsakerna till branden går inte med säkerhet att fastställa men kan vara en så kallad "hög spik", det vill säga, en kortvarig förhöjd strömstyrka, vilket lett till brand och nedsmältning av kondensatorn. Det går heller inte att utesluta att det kan vara ett tillverkningsfel i kondensatorn eftersom att det är två kondensatorer tillverkad 2004 som brunnit på kort tid.

- Fastighetsägaren bör omedelbart mäta upp fastighetens elsystem över en tid, detta för att se om det förekommer "spikar" i elsystemet.
- företag Z som tillverkar lampan bör kontrollera med tillverkaren av kondensatorn, så att den inte är något tillverkningsfel i kondensatorn.
- Butiksinnehavaren bör se till att det i butiken inte finns den här typen av strålkastare som är placerade ovanför brännbart material. Samt att de inte bör vara riktad rakt ner då detta innebär att lampan kan ramla ner vid en brand.
- Butiksinnehavaren bör i framtiden vara uppmärksam på eventuella missfärgningar eller brända lukter från dessa lampor.
- Fastighetsägaren bör analysera det automatiska brandlarmet om varför det inte utlöste trots att det förekom rökutveckling.

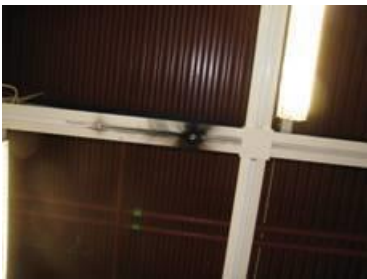
Belysningen har varit monterad i butikens tak på en strömskena som var anbringad på en nedpendlad stålbalk. Lampan har varit riktad rakt ner vilket gjort att lågorna har gått ut genom kylhålen på lampans baksida och antänt fästet. Detta har i sin tur medfört att lampan fallit ned till golvet när fästet brunnit sönder. Se den gula streckade linjen. Vid branden spred röken sig upp i undertaket men startade inte det automatiska brandlarmet. Personalen hann upptäcka vad som hände och kunde snabbt släcka branden.

Fästet i närbild.
