Ärende: Olycksundersökning

Händelse: Brand i förskola, V-by xx-xx-xx klockan 11.36

Utgåva Olycksundersökning

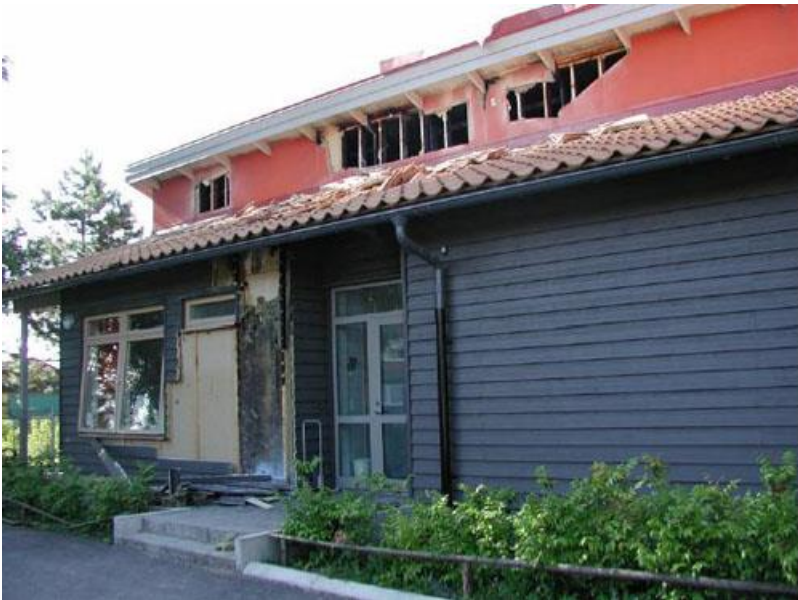
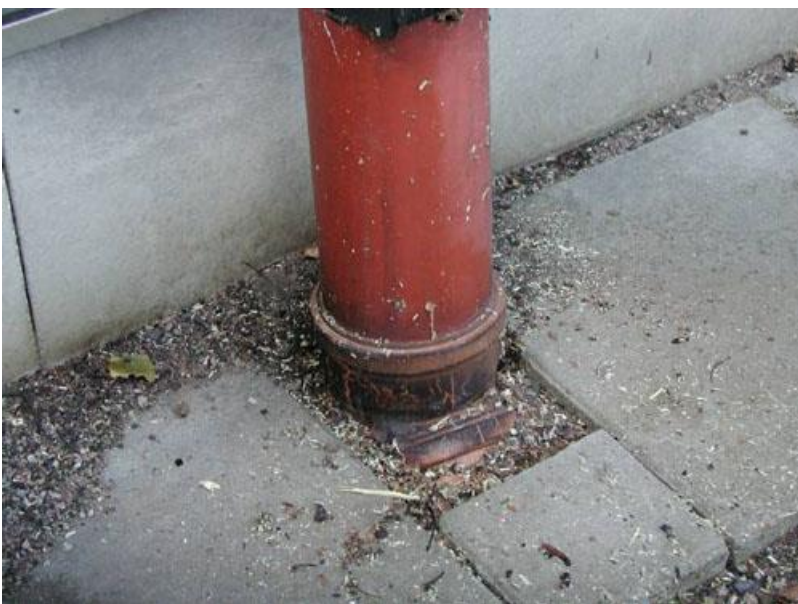
Trolig brandorsak är att löv eller dylikt antänts vid gräsbränningen intill väggen under träpanelen. Branden har sedan spridit sig vidare till pappet på isoleringen som antänt träkonstruktionen. Då det rädde stark vind vid tillfället kan detta också ha bidragit till brandförloppet. Vid undersökningen visade sig att ogräsbränning hade förekommit på flera ställen alldeles intill byggnaden.

Brännskador på plaströr intill vägg klädd med panel.

1. Markentreprenad som utförde uppdraget skall upprätta skriftliga rutiner som följer direktiven avseende "heta arbeten".
2. Markentreprenad ska se till att andra metoder vid ogräsbekämpning än bränning används intill byggnader.
3. Personal som arbetar med ogräsbränning med gasol ska ha genomgått utbildning i "heta arbeten" och tagit del av företagets rutiner.
